[Karco Engineering]

TR-P38033-01-NC

SPIG Industries, LLC
Terminal de Entrada SGET

Ensaio 3-37b

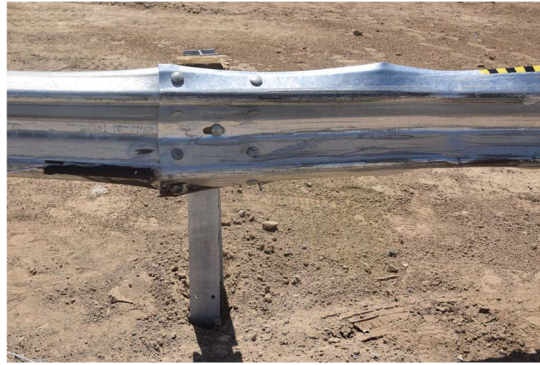
Os danos ao sistema ocorreram nos primeiros 3,8 m (12,5 pés), do poste 1 até o poste 3. O primeiro perfil “W” rompeu-se no final da placa de reforço. O pedaço do perfil “W” que permaneceu fixado ao resto do terminal ficou deformado. O dano restante ao sistema compreendeu dano ao poste. Embora o cabeçote de impacto e o conjunto de âncora de cabo tenham se separado do terminal, não sofreram nenhum dano.

FIGURA 31. Danos ao Artigo de Teste

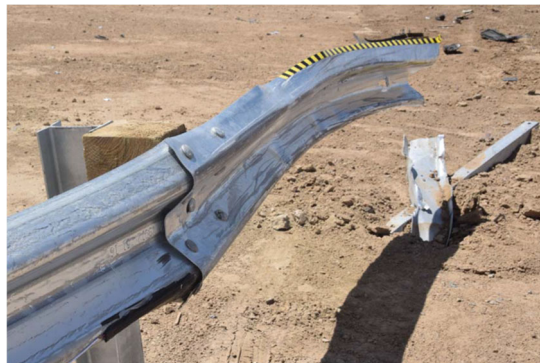
FIGURA 32. Danos ao Artigo de Teste

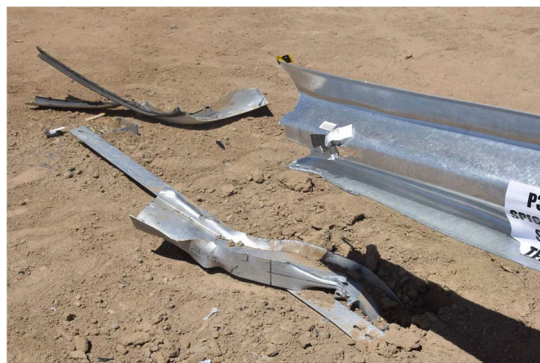
FIGURA 33. Danos ao Artigo de Teste

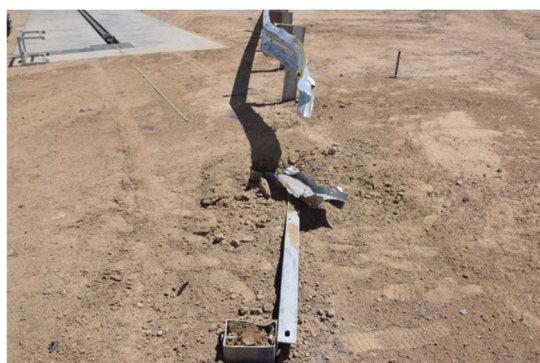
FIGURA 34. Danos ao Artigo de Teste

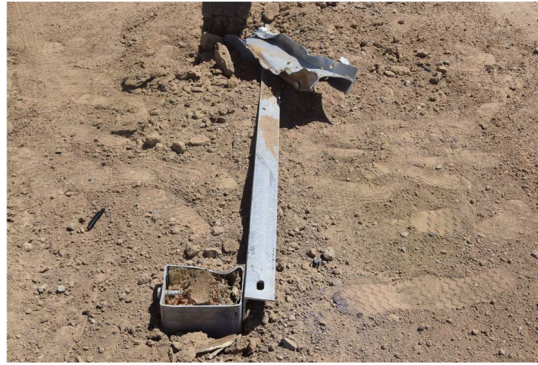
FIGURA 35. Danos ao Artigo de Teste

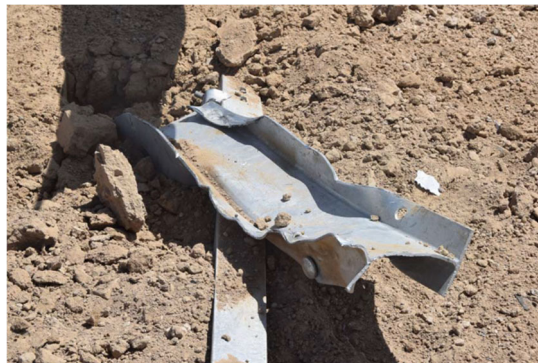
FIGURA 36. Danos ao Artigo de Teste

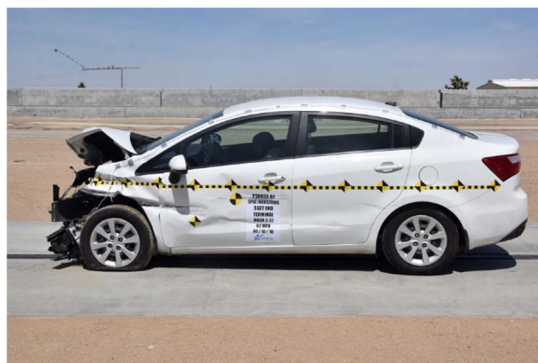
A maioria dos danos ao veículo ocorreu na parte frontal. O conjunto do para-choque, barra do para-choque, para-lamas, e capô foram todos danificados devido ao impacto. O conjunto do para-choque separou-se do veículo e a barra do para-choque deformou-se e se separou da área de absorção de impacto do lado do motorista. Os para-lamas e capô também sofreram deformação. Ambos os faróis se quebraram e se separaram do veículo.

FIGURA 38. Pós-Teste - Vista Esquerda do Veículo de Prova

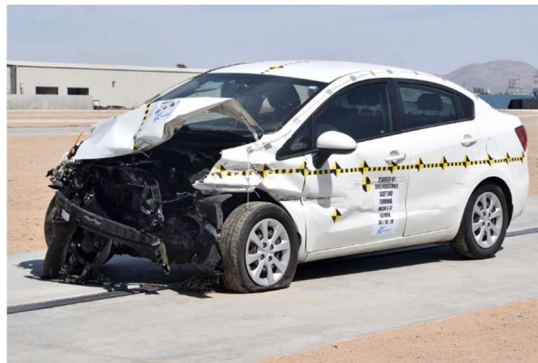
FIGURA 40. Pós-Teste - Vista Esquerda Frontal de $\frac{3}{4}$ do Veículo de Prova
