Relatório de Ensaio para:
SPIG Industries, LLC
Terminal de Entrada SGET

Manual de Avaliação de Componentes de Segurança (MASH 2016)

Ensaio 3-30

RELATÓRIO DE ENSAIO Nº:
TR-P38034-01-NC

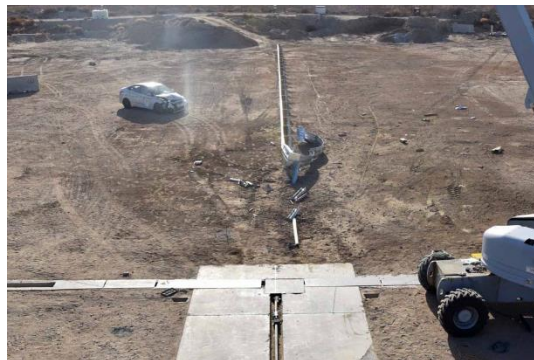
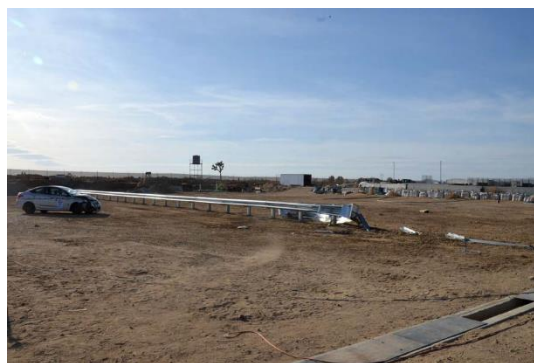
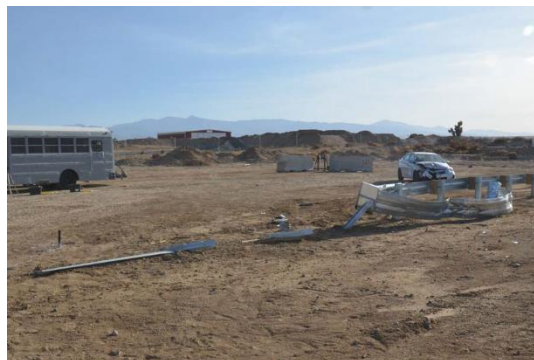
FIGURA 12. Pós-Ensaio

FIGURA 13. Pós-Ensaio

FIGURA 14. Pós-Ensaio

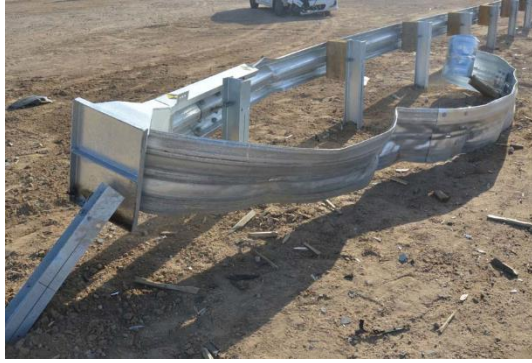
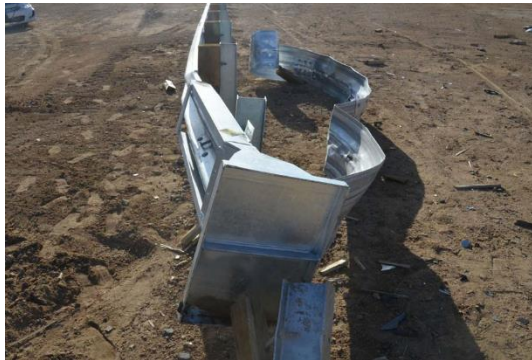
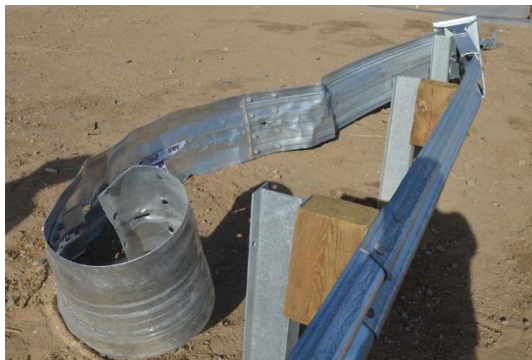
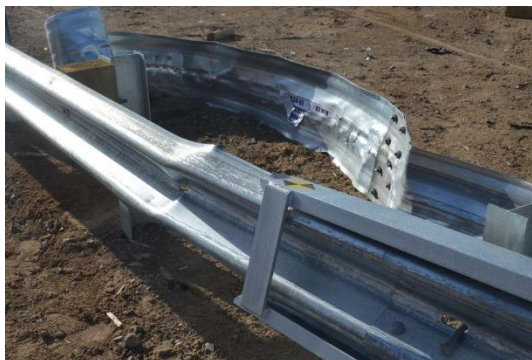
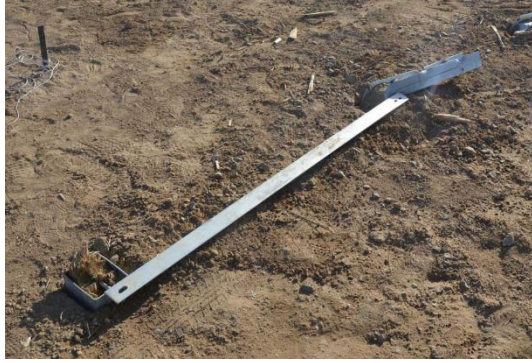
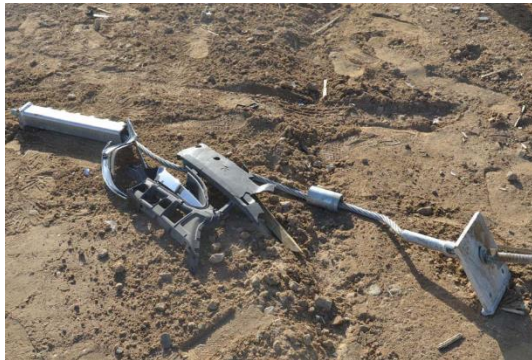
O sistema foi danificado do poste 1 ao poste 5, resultando em extensão aproximada de 28,1 pés de defesa danificada. A alça da extremidade traseira do cabeçote de impacto quebrou nos pontos de solda, soltando-se do cabeçote. A garra apresentava amasso na extremidade frontal, oriunda do contato com o cabeçote de impacto. A barra de suspensão do solo não apresentava dano visível.

FIGURA 31. Danos ao Artigo de Ensaio

FIGURA 32. Danos ao Artigo de Ensaio

FIGURA 33. Danos ao Artigo de Ensaio

FIGURA 34. Danos ao Artigo de Ensaio

FIGURA 35. Danos ao Artigo de Ensaio

FIGURA 36. Danos ao Artigo de Ensaio
