Karco Engineering

Relatório de Ensaio para:
SPIG Industries, LLC
Terminal de Entrada SGET

Manual de Avaliação de Componentes de Segurança (MASH 2016)

Ensaio 3-32

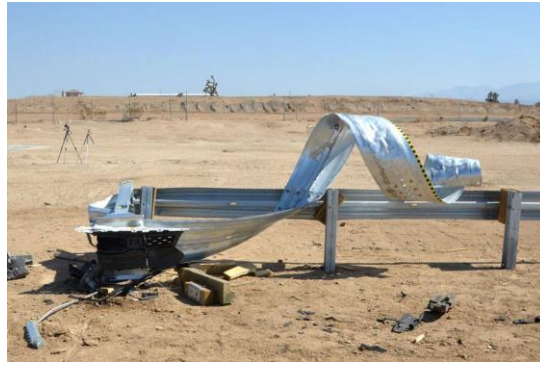
FIGURA 31. Danos ao Artigo de Teste

O sistema foi danificado do poste 1 ao poste 5, resultando em extensão aproximada de (6,5 m) 31,3 pés de defesa danificada. As abas de montagem ficaram curvadas no cabeçote de impacto e não houve nenhum outro dano visível. A garra apresentava amasso na extremidade frontal, oriunda do contato com o cabeçote de impacto. A barra de suspensão do solo apresentou dano visível.

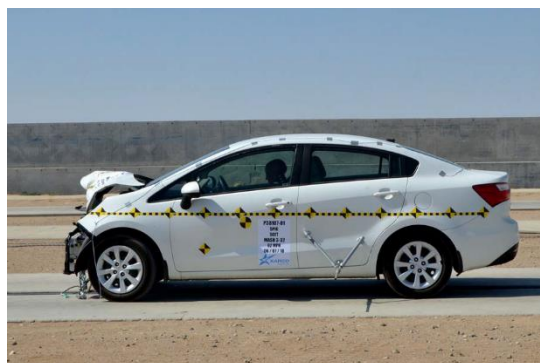
FIGURA 38. Pós-Teste - Vista Esquerda do Veículo de Prova

Os danos ao veículo concentraram-se na parte frontal. O para-choque dianteiro quebrou-se no centro e foi empurrado em direção ao radiador. Houve rompimento do radiador e respectivo suporte. Houve deformação do capô, com a folha de metal rompendo-se no lado direito. O conjunto do para-choque e o farol direito também foram danificados. Não houve penetração do compartimento dos ocupantes, não sendo ultrapassados os limites de deformação.
