TR-P38032-01-NC

Relatório de Ensaio para:
SPIG Industries, LLC
Terminal de Entrada SGET

Manual de Avaliação de Componentes de Segurança (MASH 2016)

Ensaio 3-35

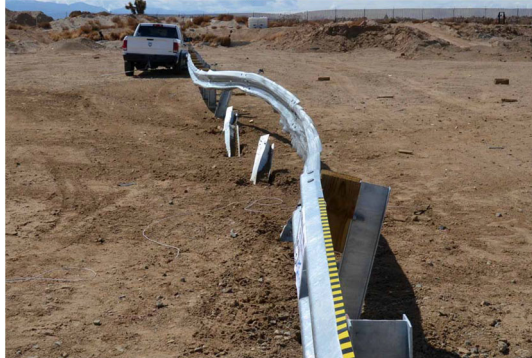
FIGURA 31. Danos ao Artigo de Teste

O sistema foi danificado do poste 1 até o poste 8, e os primeiros 4 (quatro) painéis da defesa com perfil do tipo W foram danificados. Os parafusos sextavados da montagem do cabeçote de impacto ao poste 1 estavam rompidos a partir do poste. Não havia dano visível ao conjunto de ancoragem do cabo. Os postes 1 a 3 deslocaram-se no solo e o poste 2 e 3 permaneceram fixados na defesa. Os postes 4 a 8 curvaram-se na linha do solo e saíram da defesa. A extremidade da instalação também foi danificada a partir do segundo impacto com o veículo de ensaio. Os postes 15 a 17 se inclinaram no solo e houve uma curvatura leve nas defensas 8 e 9.
