Relatório de Ensaio para:

SPIG Industries, LLC
Terminal de Entrada SGET

Manual de Avaliação de Componentes de Segurança (MASH 2016)

RELATÓRIO DE TESTE Nº:
TR-P38106-01-NC

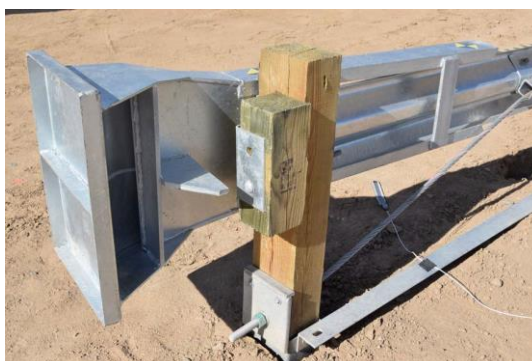
FIGURA 31. Danos ao Artigo de Teste

O sistema foi danificado do poste 2 ao poste 5 e foram danificadas as defensas 1 a 3. O cabeçote de impacto teve danos estéticos e nenhum dano estrutural visível. A suspensão do solo e o conjunto de cabo permaneceram intactos sem nenhum dano visível.

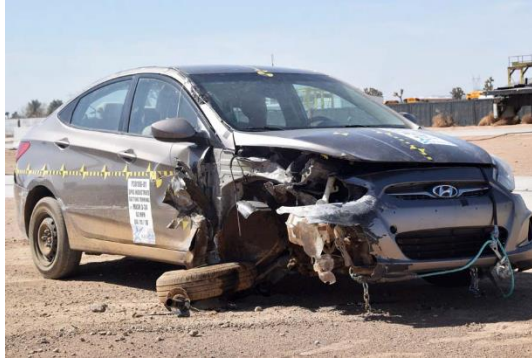
FIGURA 44. Pós-Teste - Vista Direita Frontal de 3/4 do Veículo de Prova

Os danos ao veículo concentraram-se na parte frontal direita. O conjunto de roda frontal ficou preso apenas pela coluna de direção. O conjunto de choque frontal, barra estabilizadora e braço de controle inferior foram danificados. O para-lama dianteiro direito foi rompido a partir da parte dianteira do veículo, a porta do passageiro dianteira foi danificada. A estrutura da carroceria atrás do para-lama foi deformada e rompida em sua primeira extremidade. O conjunto do para-choque, capô e faróis também foram danificados. Não houve penetração do compartimento dos ocupantes, não sendo ultrapassados os limites de deformação.
