## RAPPORTO DI PROVA / TEST REPORT

0057\ME\HRB\20

Terminal de impacto metálico classe P4 crash test TT

5.1.100 Metallic crash terminal P4 class crash test TT

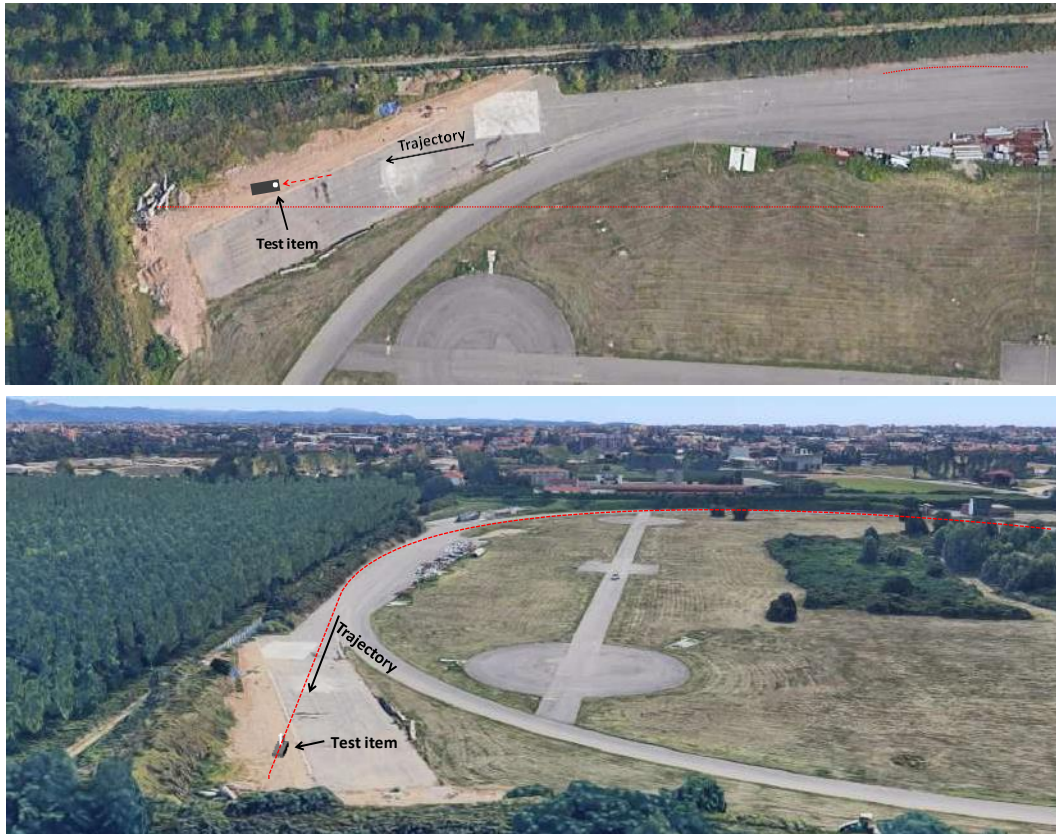
**Figuras 1 e 2: Mapa e descrição do local / Map site and description (source: Google Maps)**

Descrição do campo de prova / Description of type and condition of test area: (4.2.1)

O dispositivo foi instalado no solo na área de impacto Noroeste do Proving Ground di CSI S.p.A.

The device has been installed on soil in the Northwest impact zone of CSI S.p.A Proving Ground.

Tipo de Solo / Type of underground: Terra compactada / Compacted soil (4.2.4)

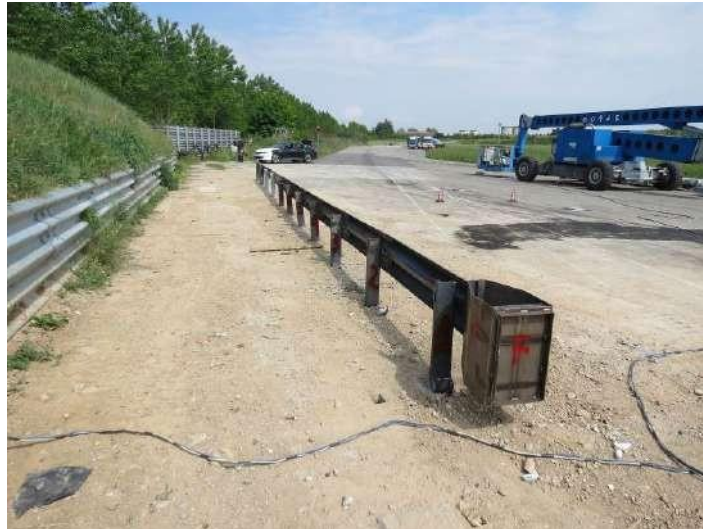
**Figura 3 - Vista geral do dispositivo / General view of the device**

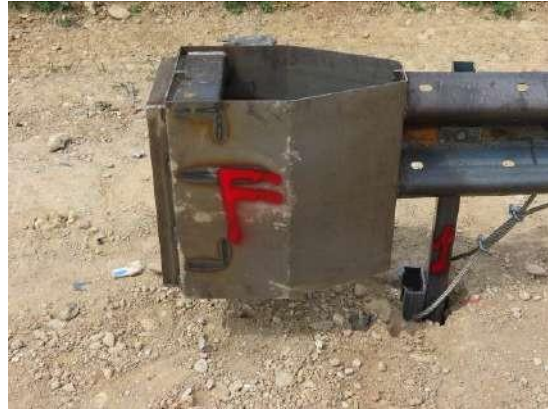
**Figura 4 – Detalhes fixação no terreno / Ground fixing details**

| Detalhes da fixação no terreno / Ground fixing details: | Palo C/ C Post 120x55x30x4mm | (4.3.3.1) |

| Detalhes de todas as ancoragens usadas durante a instalação / Details of all anchorage used within the test installation: | O terminal está ancorado entre 7 estacas em C fixadas no terreno pelo comprimento de 8,5 mm e por uma estaca fixada pelo seu inteiro comprimento de 1.5 m. Para detalhes ver o desenho 55000 re07/ The terminal is anchored by 7 C post inserted into the ground for a length of 850 mm and by a pole inserted for a length of 1.5 m. For more details see the drawing 55000.rev 07 | (4.3.3.9) |

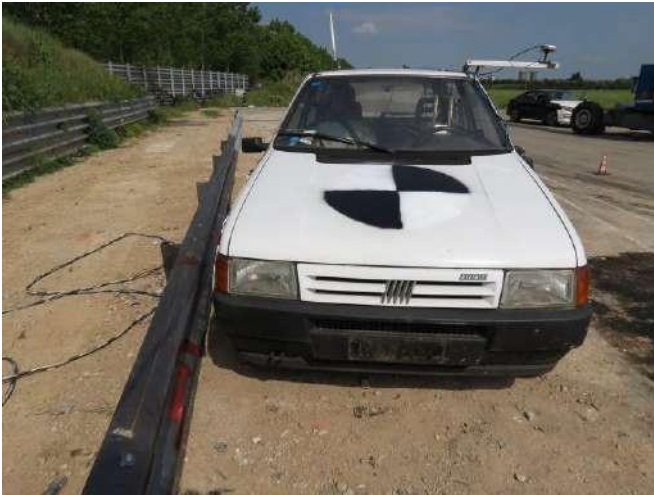
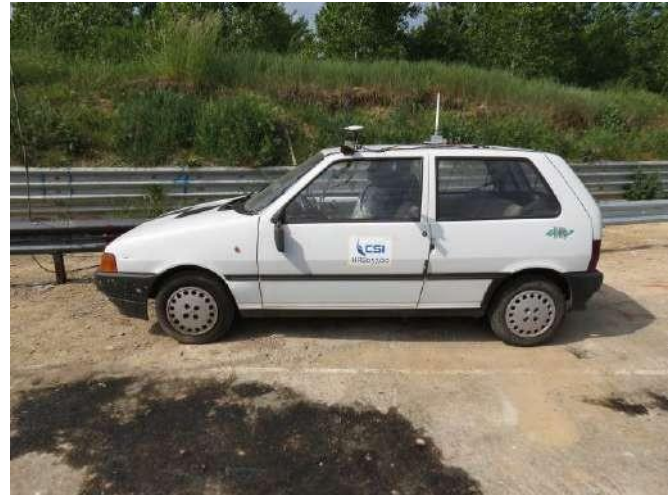
**Figura 5: Imagens do veículo antes da prova / Description of the vehicle before the test**

| Marca e modelo / Make and model: | FIAT UNO | (4.4.1) |

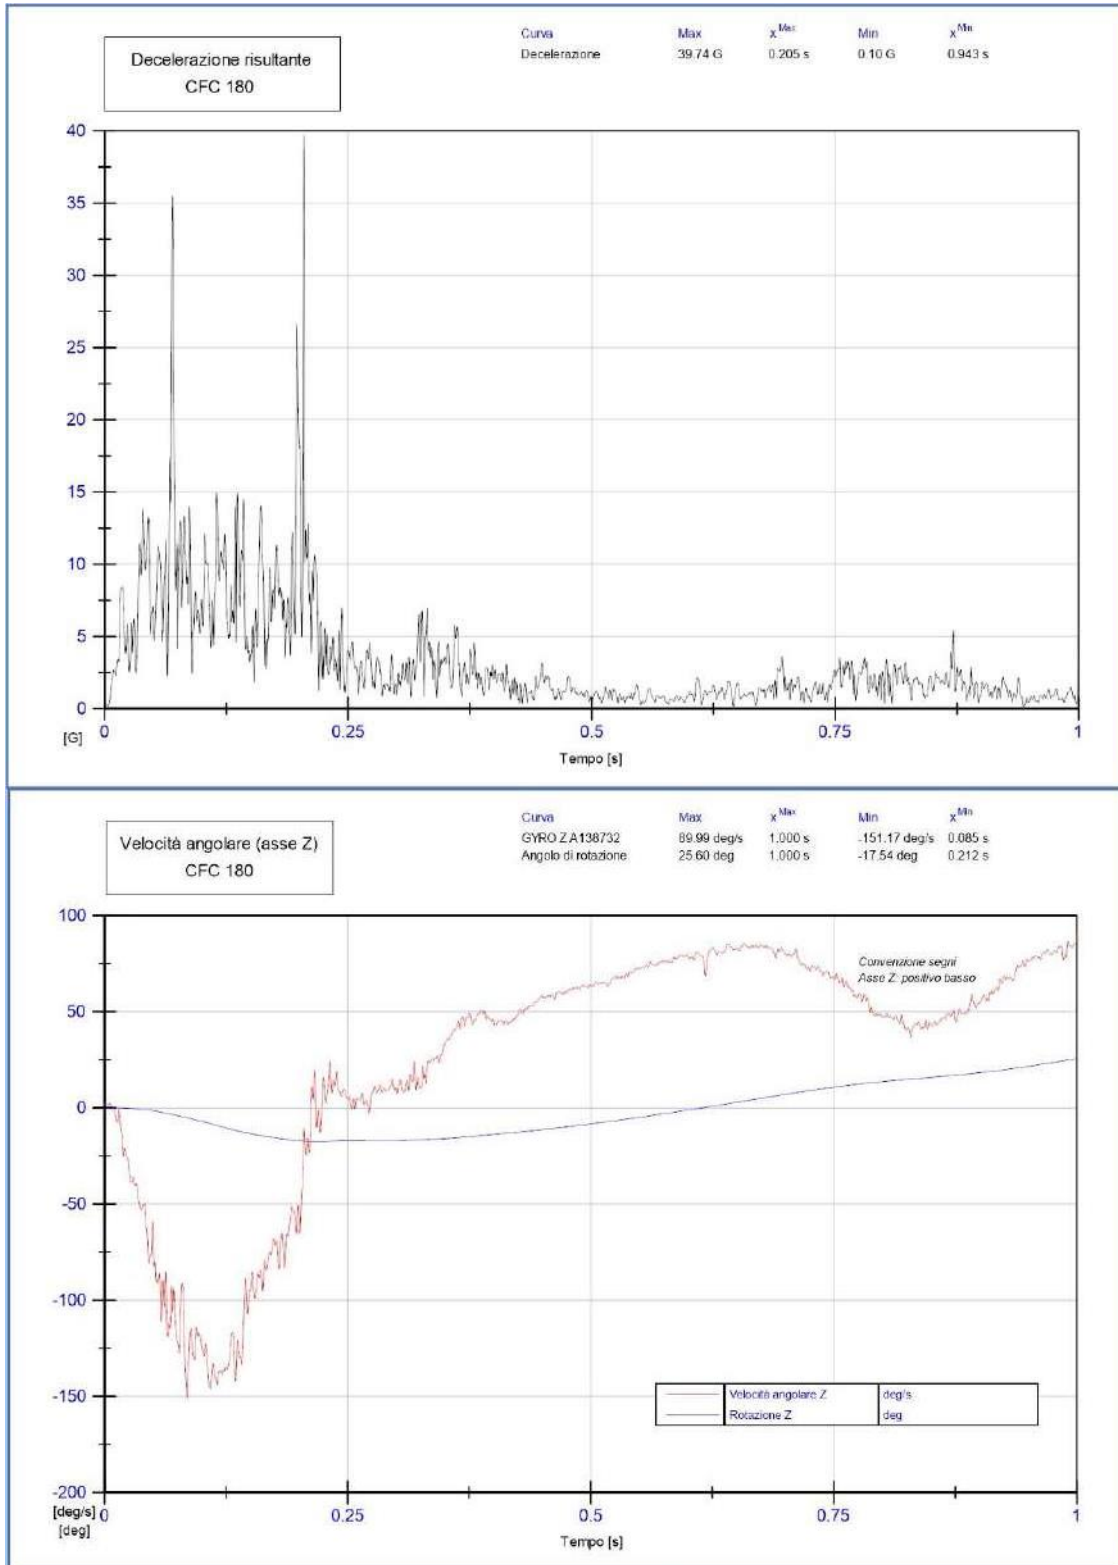
Diante dos levantamentos realizados utilizando a tríade acelerométrica ortogonal (TNA) e o sensor de velocidade angular (GYRO Z), colocados no baricentro, foram avaliados os seguintes índices:

From signals of orthogonal accelerometrical tern (TNA) and gyroscopic speed-sensor (GYRO Z) all fixed in the COG is possible to calculate the following indexes:

| THIV: | 23 km/h | (5.4.3.2) |
| Nível de severidade / Severity level: | A | |

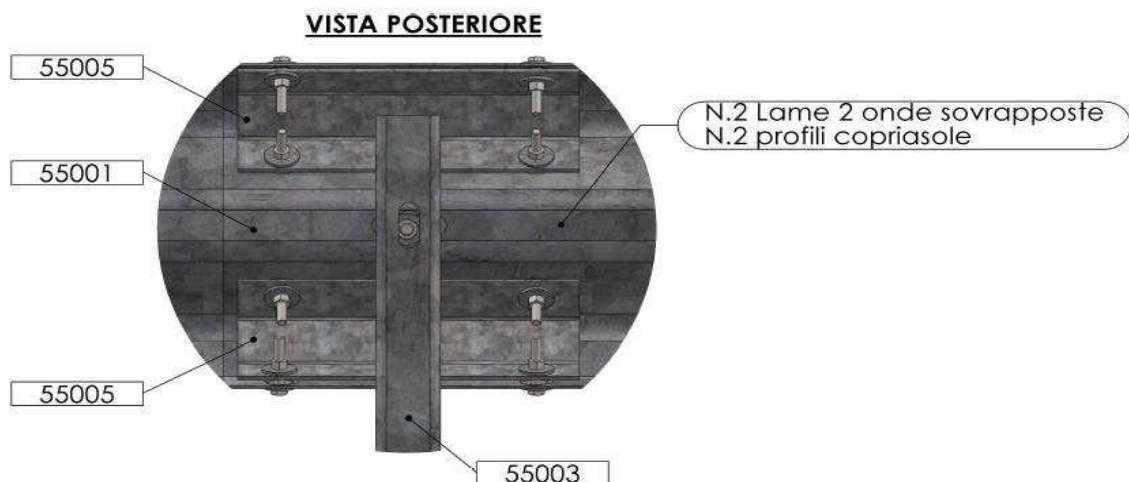
Agora é possível instalar os parafusos de conexão entre as faixas (8 conjuntos com porca e arruela). Todas as emendas entre as lâminas, exceto a conexão com a barreira preexistente, devem ser realizadas com o auxílio de perfis especiais de cobertura de fenda (art.cod.55005). São necessários 2 perfis para cada emenda.

Figura 9: Conexão faixas laterais -perfis cobertura

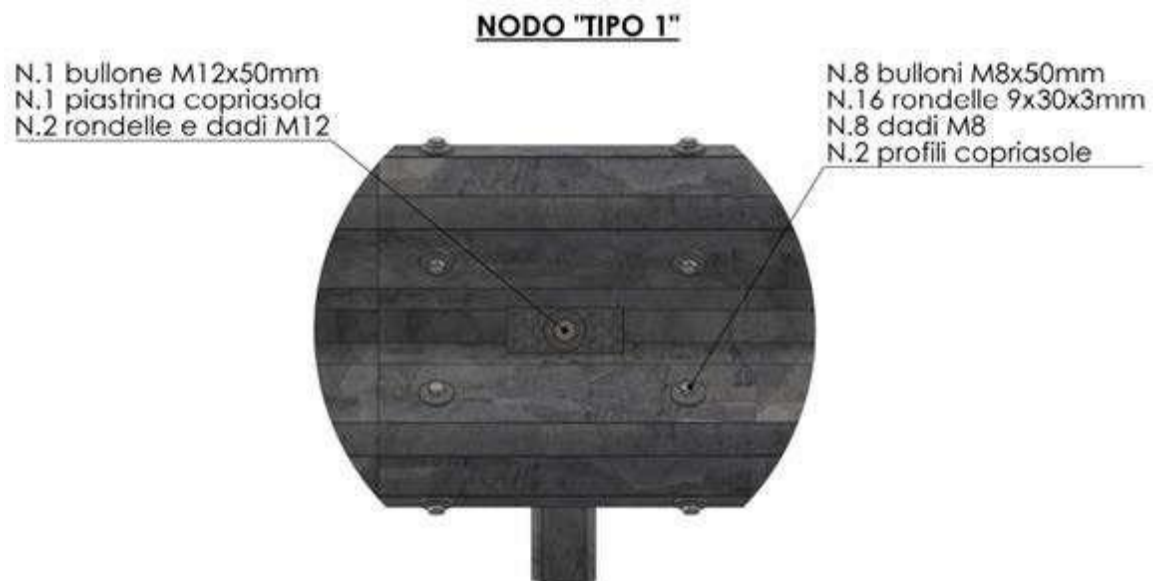
Figura 15: Detalhe nó "Tipo1"

Recomenda-se um torque de aperto igual a 40 Nm.

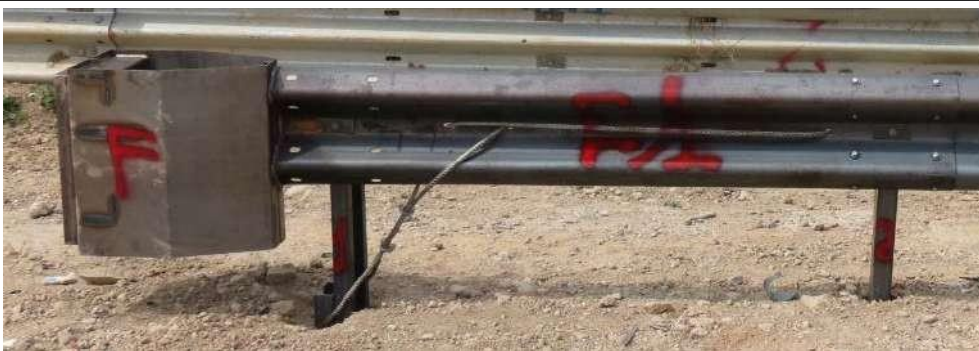
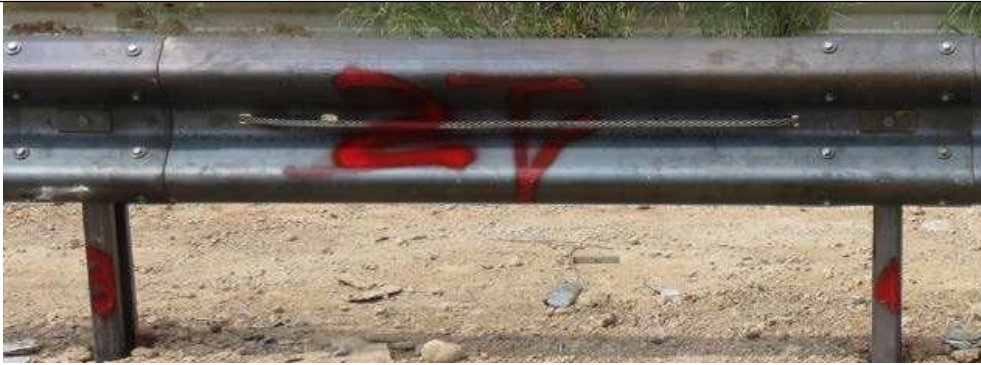
3. O cabo é posicionado de forma a conter todos os componentes do dispositivo no caso de impacto. O traçado/ o caminho que deverá seguir é o mesmo para ambas as extremidades, porém com uma lâmina de 2 ondas não alinhada. **A extremidade direita** deve conter as faixas F1, 2 e 4, enquanto **a extremidade esquerda** a de número F1, 1, 3 e 5. Pode-se então prosseguir.
4. Pegar a **extremidade direita do cabo** e inserí-la na primeira abertura / primeiro furo da lâmina de 2 ondas com a frente (art.cod.55002), aqui marcada como F1. O cabo passará ao longo da faixa e deverá ser reinsertido no último furo para tornar a entrar na parte posterior do terminal. Repetir a mesma operação com as lâminas 2 e 4.

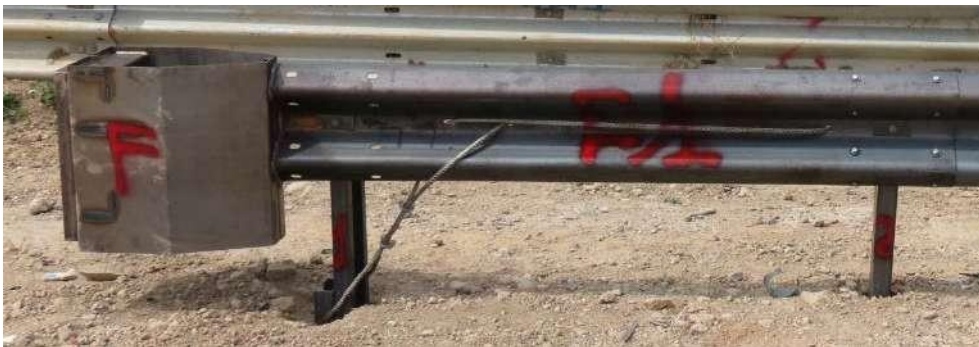
5. Pegar agora a **extremidade esquerda do cabo** e inserí-la na frente da segunda abertura que está na lâmina de 2 ondas com frental (art.cod.55002), aqui marcada com F1. O cabo vai passar na parte traseira, ao longo da faixa e deverá ser reinserido na primeira abertura da lâmina marcada com o número 1 para entrar novamente na parte traseira do terminal. Repetir a mesma operação com as lâminas 2 e 4.

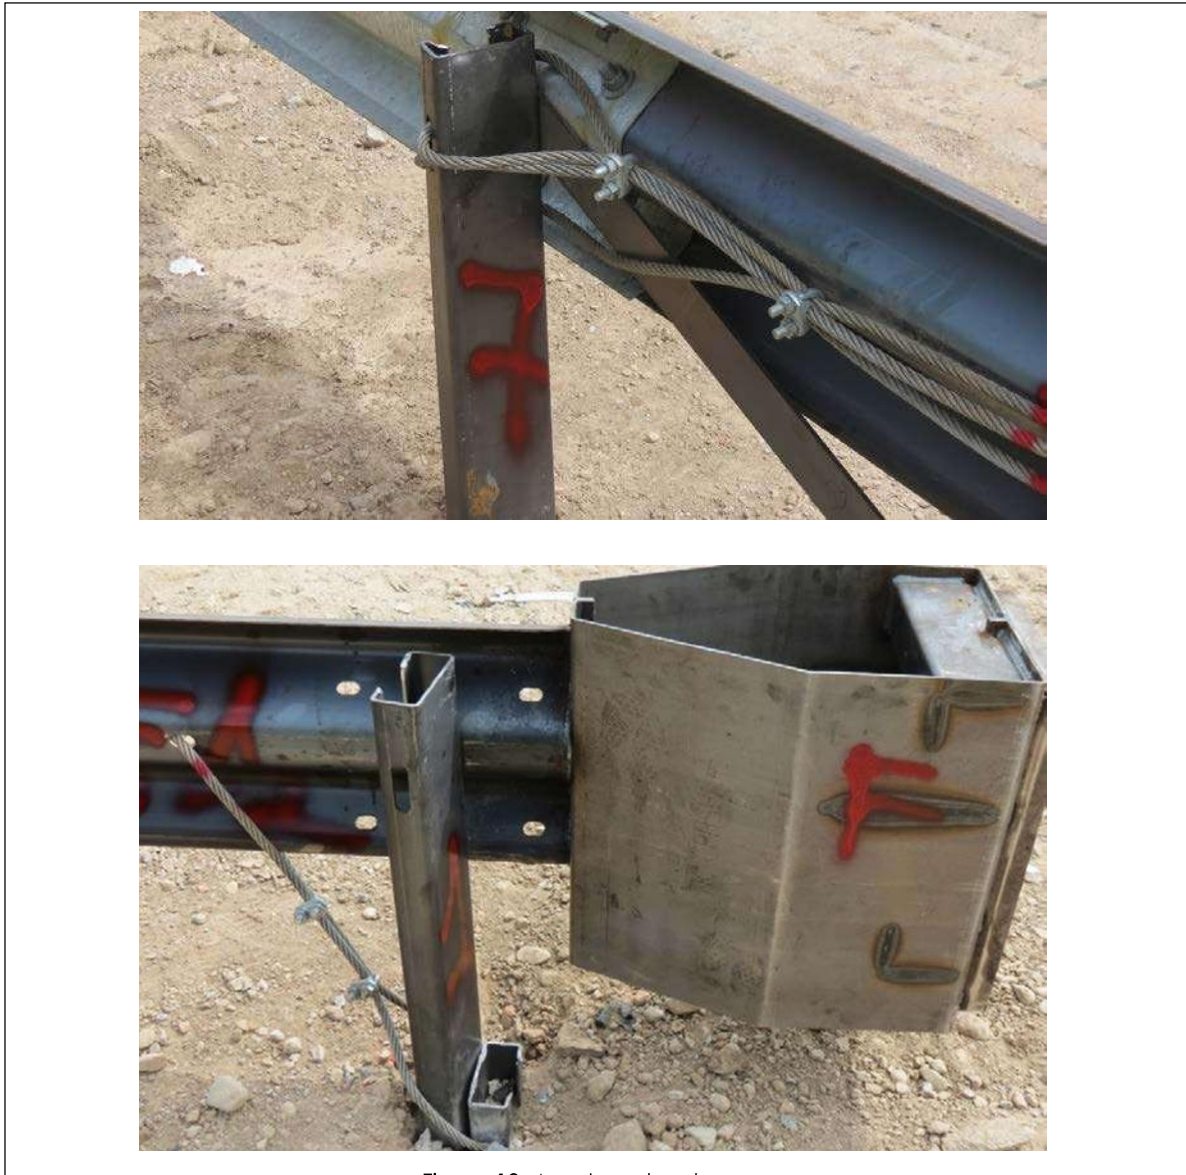
6. Por fim, para concluir a instalação, é necessário tensionar o cabo, deixando-o bem aderente ao dispositivo e apertá-lo com o auxílio de 4 braçadeiras (art.cod.1050), sendo duas na parte da frente e duas na parte final do terminal.

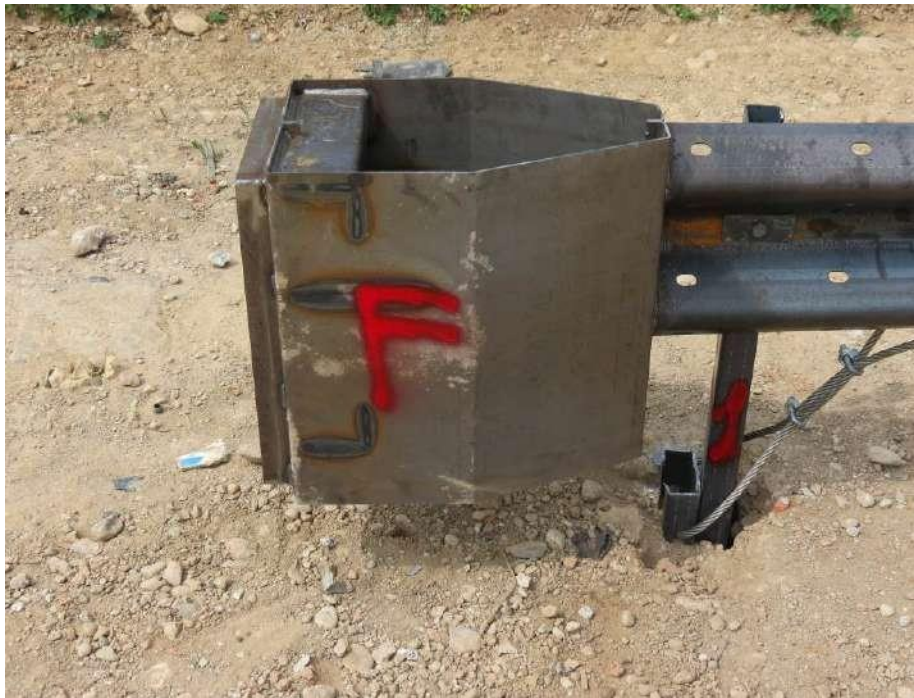
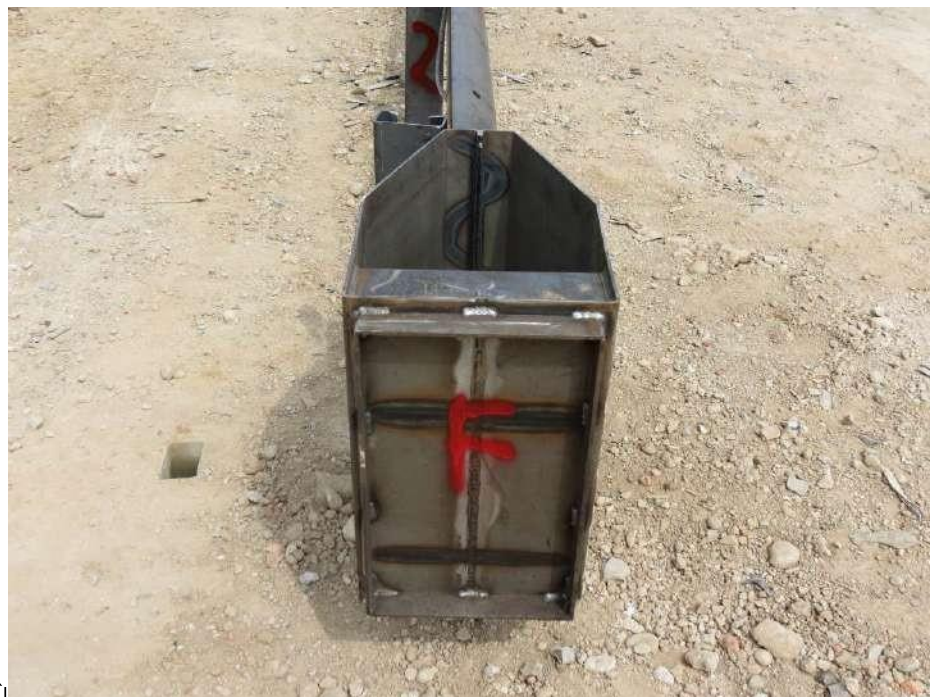
**8.3 ANEXO C1: FOTOGRAFIAS DO DISPOSITIVO TESTADO ANTES DO TESTE / PHOTOGRAPHS OF THE TEST ITEM BEFORE THE TEST**

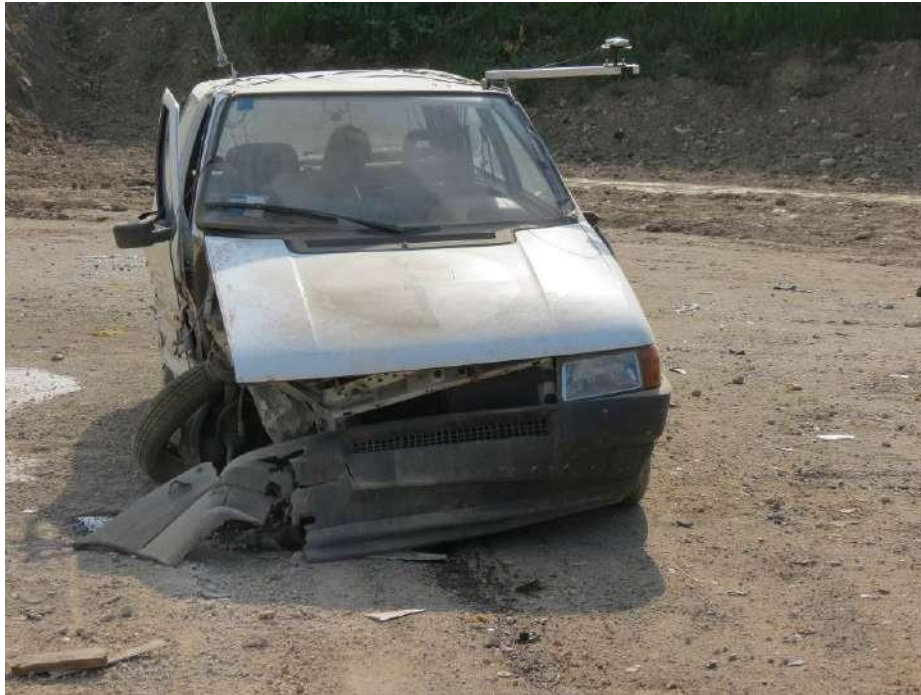
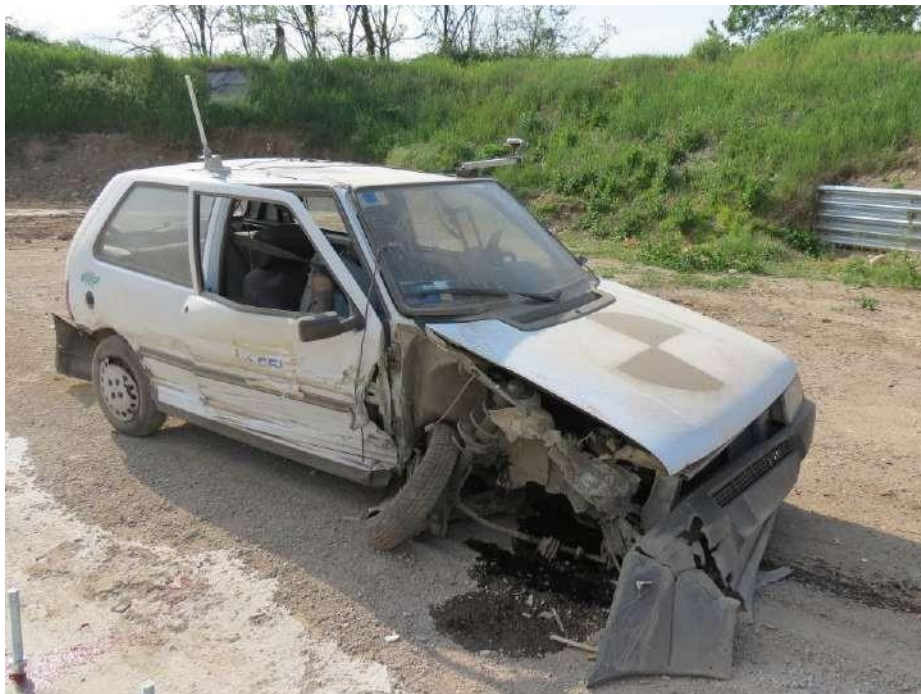
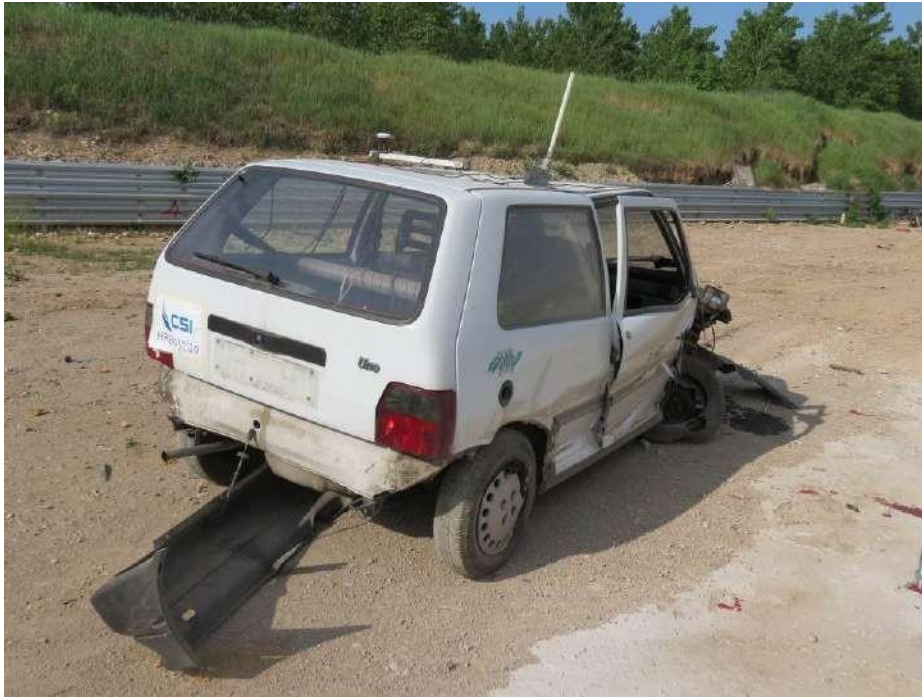
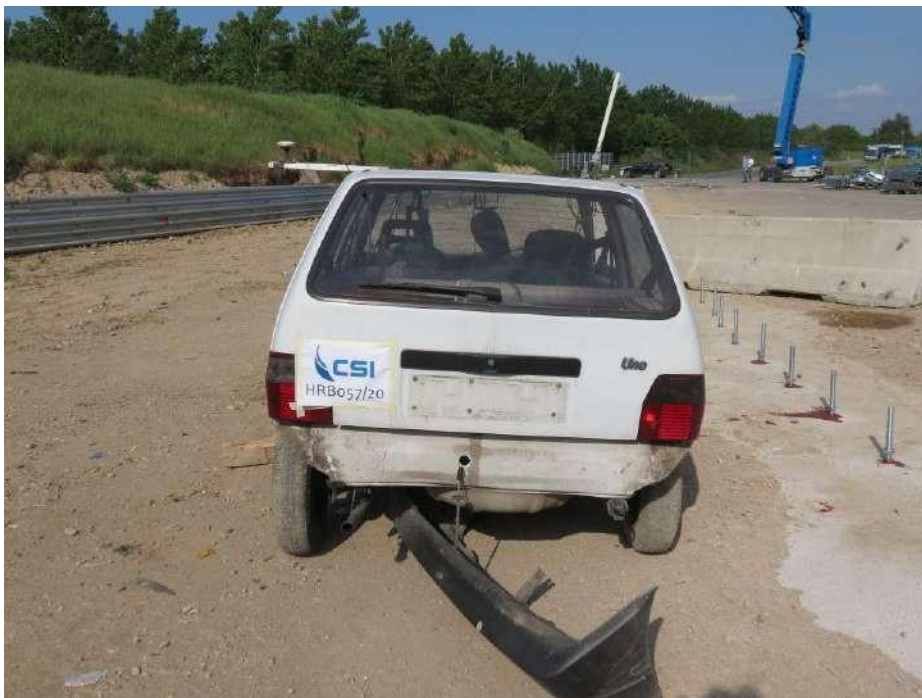
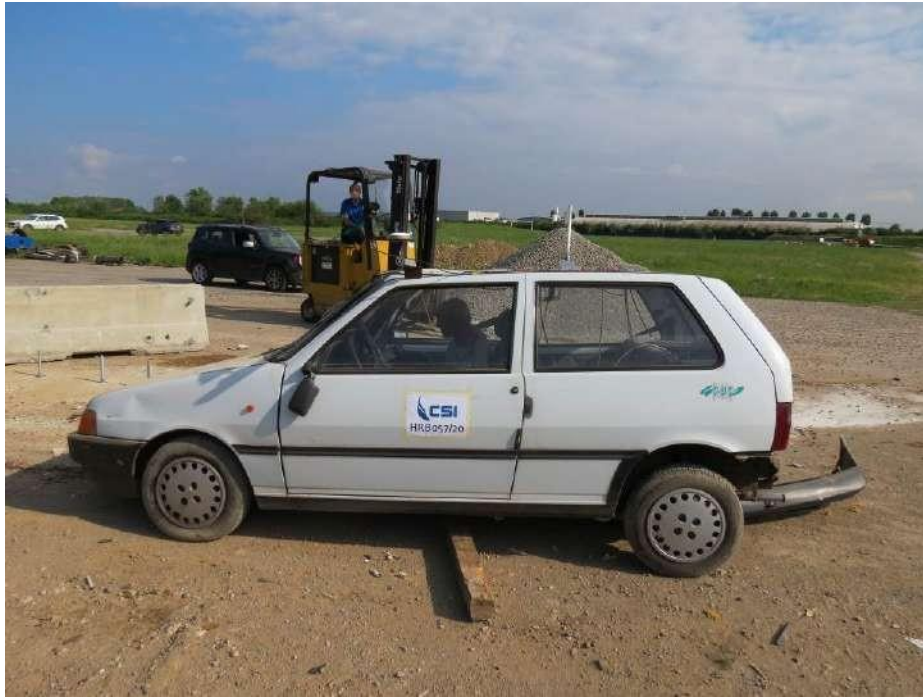
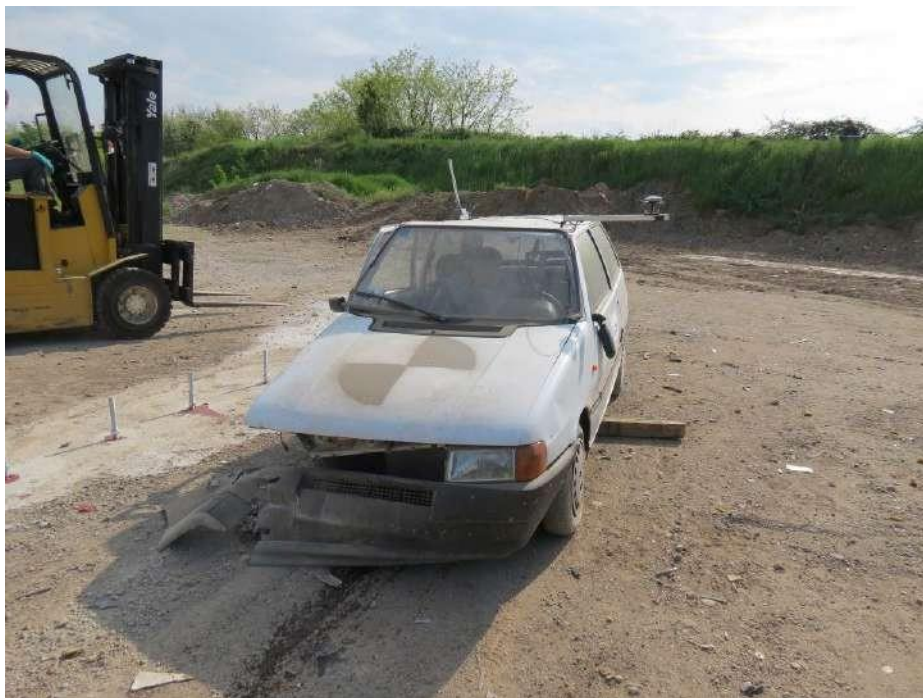
**8.6 ANEXO C4: FOTOGRAFIAS DO VEÍCULO DEPOIS DO TESTE / PHOTOGRAPHS OF THE VEHICLE AFTER THE TEST**

Crushing of the front right bumper, of the right door, rupture right suspension.

Descrição do dano e da deformação do veículo de teste / Description of the damage and deformation to the test vehicle: (5.3.3)

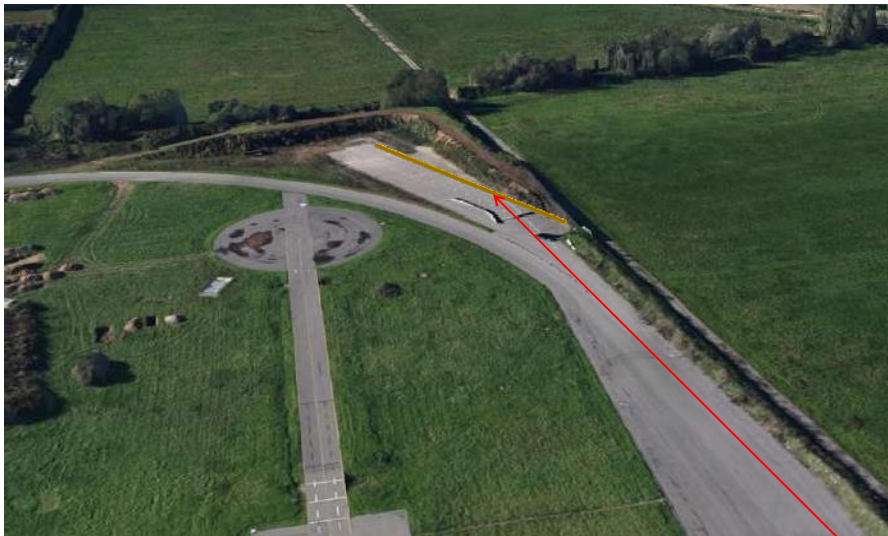
Na área de impacto Norte-Oeste do Proving Ground do CSI S.p.A. foi reproduzida uma instalação no solo.

In the North-West impact zone of the Proving Ground of CSI S.p.A. has been reproduced a soil installation.

Condições da base / Underground conditions:

Bom / Atualizada

The technical characteristics of the foundation soil have been obtained by pull-push test, according to the modalities indicated in the proposal of standard prEN 1317.V1.

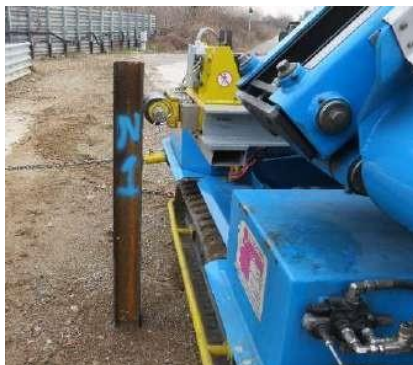
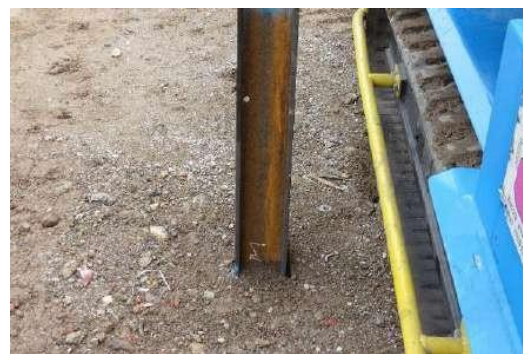
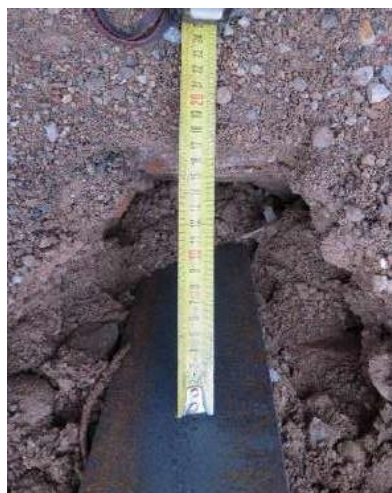
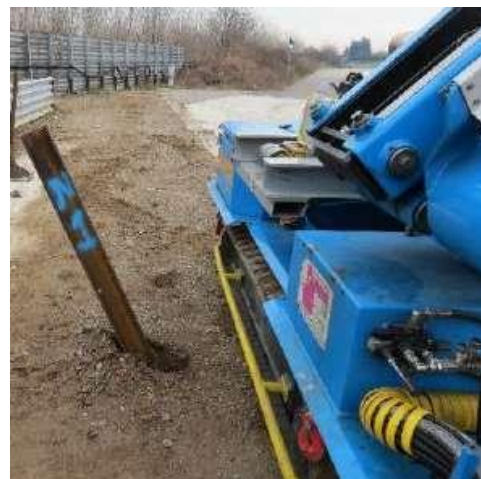
As características técnicas do terreno de base foram obtidas através do teste pull-push, de acordo com as modalidades indicadas na proposta da norma prEN 1317.V1.

| Profundidade fixação / Infission depth: | 1.0 m |
| Altura do impulso / Push height: | 1.0 m |
| Material estaca / Post material: | S275 |
| Tipologia estaca / Post Type: | HEB120 |
| Força Horizontal Max / Max Horizontal Force [N]: | 48209,4 |
| Força Vertical Max / Max Vertical Force [N]: | 19151,0 |
| Energia absorvida / Energy absorbed [kJ]: | 12,1 |
