RAPPORTO DI PROVA / TEST REPORT

0055\ME\HRB\20

4.3.110 Metallic crash terminal P4 class crash test TT

UNI EN 1317-1: 2010; UNI ENV 1317-4: 2003

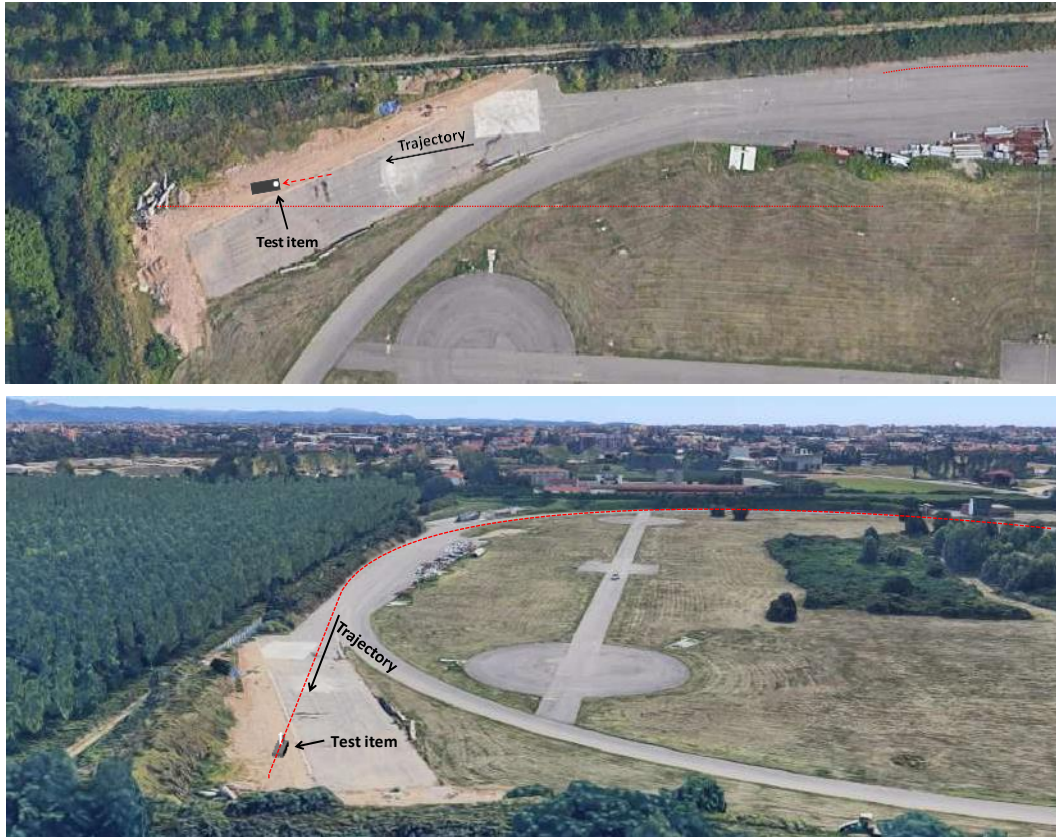
Figuras 1 e 2: Mapa e descrição do local / Map site and description (source: Google Maps)

O dispositivo foi instalado no solo na área de impacto Noroeste do Proving Ground di CSI S.p.A.

The device has been installed on soil in the Northwest impact zone of CSI S.p.A Proving Ground.

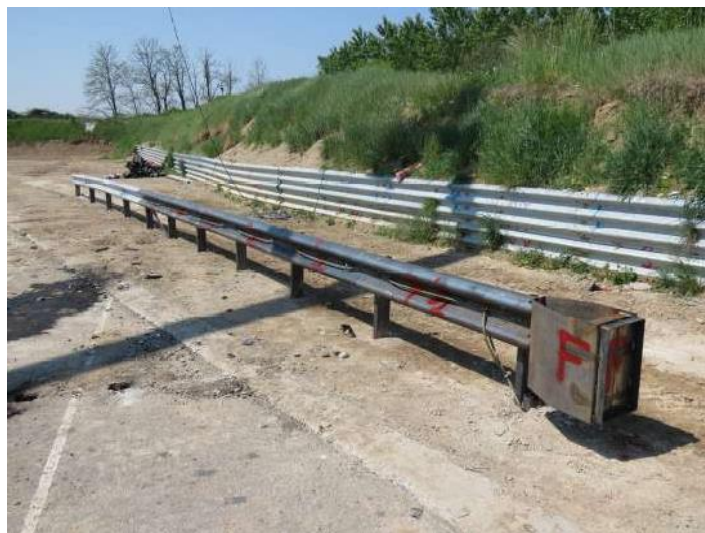
Figura 3 - Vista geral do dispositivo / General view of the device

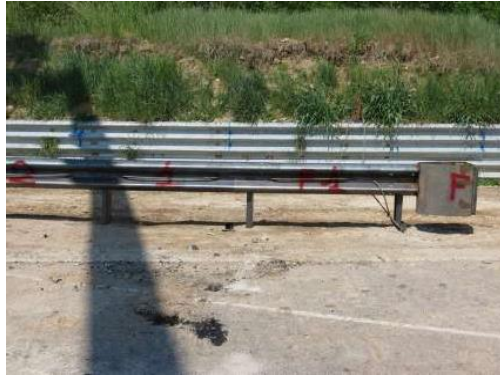
Figura 4 – Detalhes fixação no terreno / Ground fixing details

Detalhes da fixação no terreno/ Ground fixing details:	Estaca C/ C Post 120x55x30x4mm	(4.3.3.1)
Comprimento estrutural do terminal / Structural length of the terminal:	9.7 m	(4.3.3.2)
Descrição do tipo de barreira conectada ao terminal e detalhes da conexão / Description of the type of safety barrier attached to the terminal and details of their connection:	Barreira unilateral padrão N2W2 entre eixos, estacas 4 m / Standard monolateral barrier N2W2 post spacing 4 m	(4.3.3.3)
Comprimento da barreira ligada ao terminal/ Length of the barrier attached to the terminal:	8 m	(4.3.3.4)
Altura do dispositivo testado na área de impacto / Height of the test item in the impact area:	67 cm	(4.3.3.5)
Distância entre eixos e/ou comprimento da unidade / Post spacing and/or unit length:	1.5 m	(4.3.3.6)
Posição do ponto de impacto selecionado / Location of impact point selected:	Lateral 15 graus, 2L/3. Sobre estaca 5/ Lateral 15 deg, 2L/3. on post 5	(4.3.3.8)

Detalhes de todas as ancoragens usadas durante a instalação/Details of all anchorage used within the test installation:	O terminal está ancorado entre 7 estacas em C fixadas no terreno pelo comprimento de 8.5 mm e por uma estaca fixada pelo seu inteiro comprimento de 1.5 m. Para detalhes ver o desenho 55000 re07/The terminal is anchored by 7 C post inserted into the ground for a length of 850 mm and by a pole inserted for a length of	1.5 m. For more details see the drawing 55000 rev 07 (4.3.3.9)

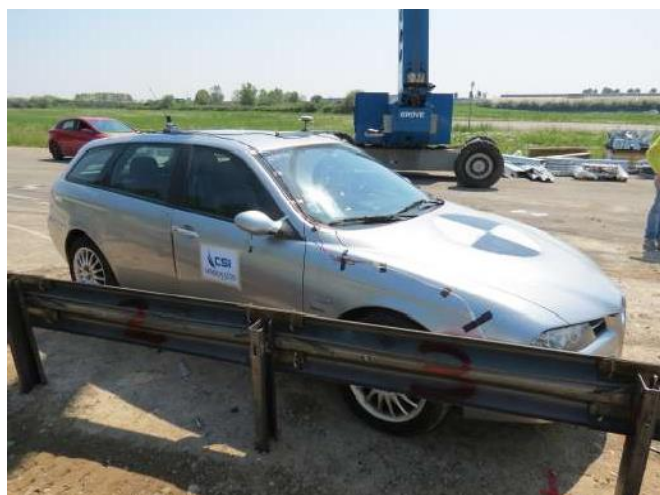
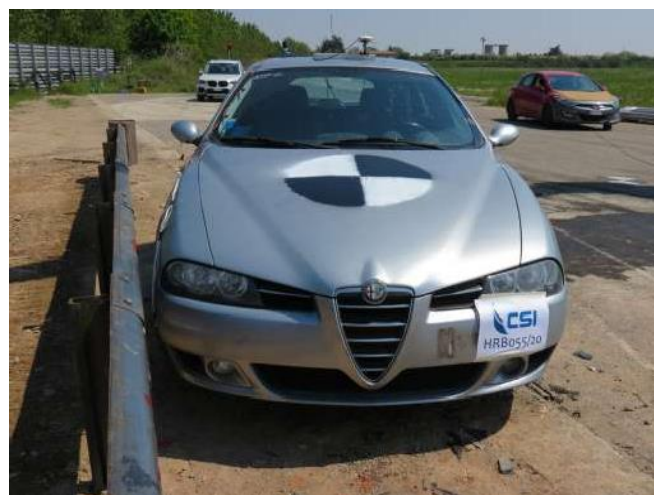
Figura 5: Imagens do veículo antes do teste / Description of the vehicle before the test

Marca e modelo / Make and model:	Alfa Romeo 156	(4.4.1)
Ano / Year:	2005	(4.4.2)
Número chassi / Identification number:	ZAR93200000240215	(4.4.3)
Massa / Mass:	1274.0 Kg	(4.4.4)
Posição centro de gravidade do eixo dianteiro / Centre of gravity from front axle:	X 1.12 m	(4.4.5)
	Y 0.00 m	
	Z 0.56 m	
Posição dos sensores em relação ao baricentro / Displacement of instrumentation from vehicle CG:	ΔX_s 0.01 m	(4.4.6)
	ΔY_s 0.04 m	
Lastro adicionado / Added ballast:		(4.4.7)
Tipo lastro / Ballast Type:	Chapas de aço / Steel plates	(4.4.7.1)
Posição lastro / General ballast position:	Compartimento passag./Passenger compartment	(4.4.7.2)
Massa total lastro / Total ballast mass:	152.0 Kg	(4.4.7.3)
Massa total em condições de teste / Total test mass:	1426.0 Kg	(4.4.9)
Dimensões e características do veículo / Dimension and characteristics of vehicle:		(4.4.10)
Comprimento total / Total length:	4.43 m	(4.4.10.1)
Largura total / Total width:	1.74 m	(4.4.10.2)

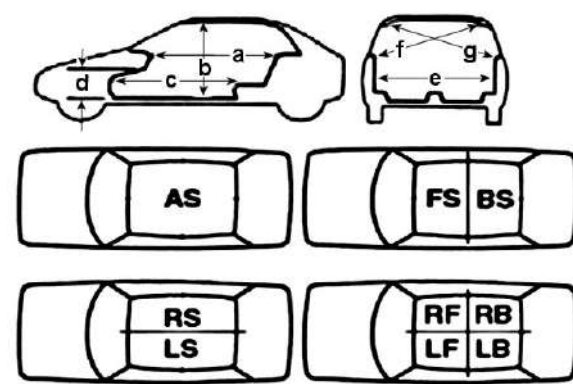
Deform	Diant.	Tras.	Var %	Sub.índice
A	1.75	1.75	0.0	0
B	1.17	1.18	0.0	0
C	1.58	1.58	0.0	0
D	0.34	0.33	2.9	0
E	1.35	1.35	0.0	0
F	1.35	1.38	0.0	0
G	1.35	1.40	0.0	0
VCDI:			RF	000000

Descrição do dano e da deformação do veículo de teste / Description of the damage and deformation to the test vehicle: (5.3.3)

Esmagamento para-choque dianteiro, quebra do capô e ruptura da suspensão direita

Crushing of the front right bumper, breakage of the hood, rupture right suspension.

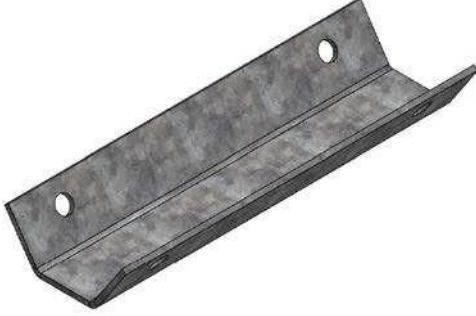
<p>PELICULA [PI00546] – 1 unidade</p>	<p>Estaca 120x55mm h.1.50m [GF 283] 7 unidades</p>

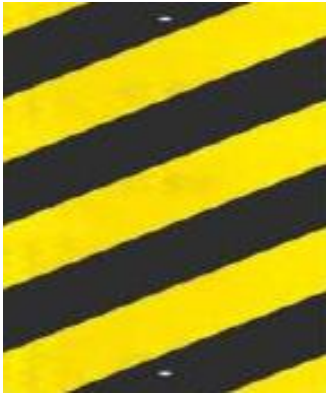
<p>Faixa transversal 70x5mm [GF286] 1 unidade</p>

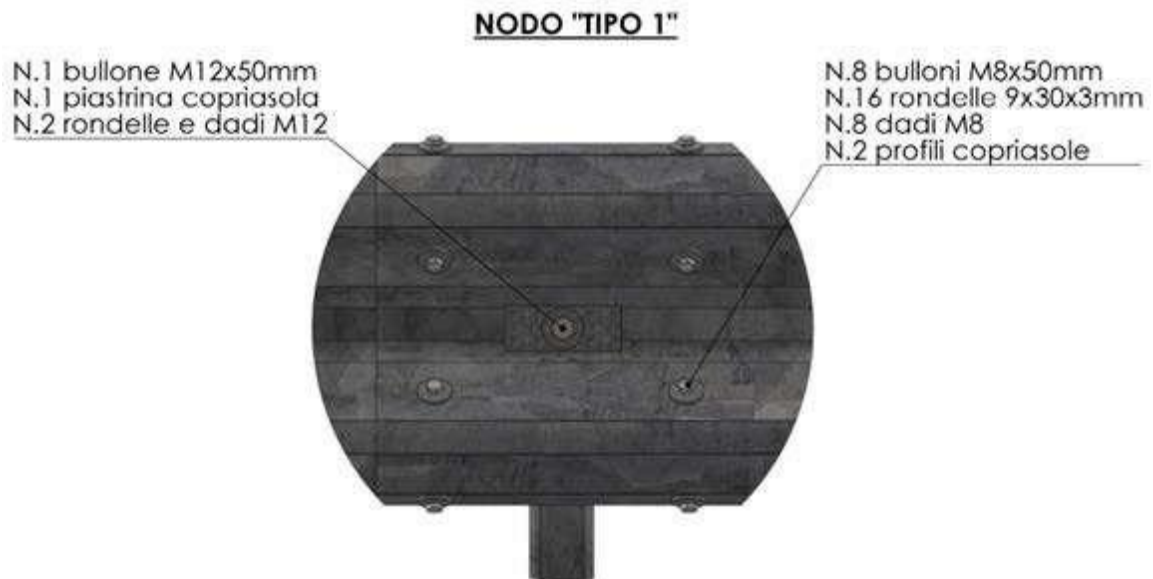
Figura 15: Detalhe nó "Tipo1"

Recomenda-se um torque de aperto igual a 40 Nm.

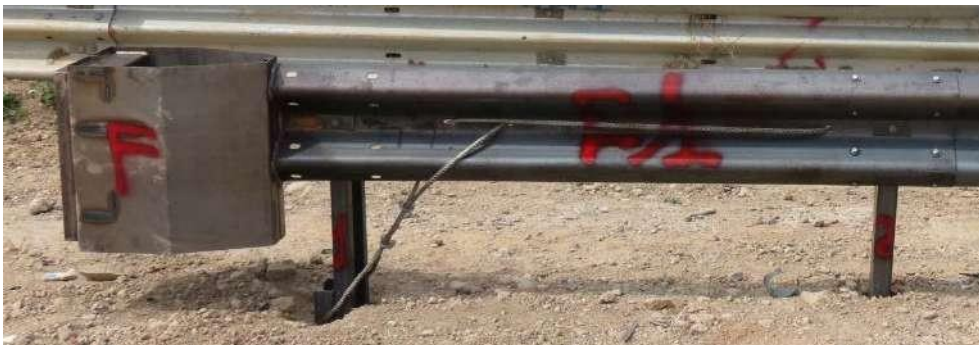
5. Pegar agora a **extremidade esquerda do cabo** e inserí-la na frente da segunda abertura que está na lâmina de 2 ondas com frental (art.cod.55002), aqui marcada com F1. O cabo vai passar na parte traseira, ao longo da faixa e deverá ser reinserido na primeira abertura da lâmina marcada com o número 1 para entrar novamente na parte traseira do terminal. Repetir a mesma operação com as lâminas 2 e 4.

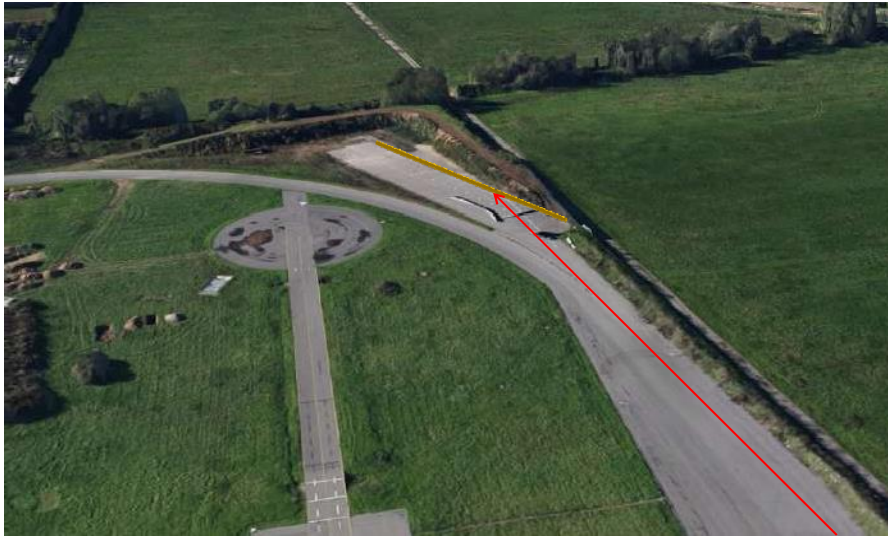
Na área de impacto Norte-Oeste do Proving Ground de CSI S.p.A. foi reproduzida uma instalação em solo.

In the North-West impact zone of the Proving Ground of CSI S.p.A. has been reproduced a soil installation.

Good / Refreshed

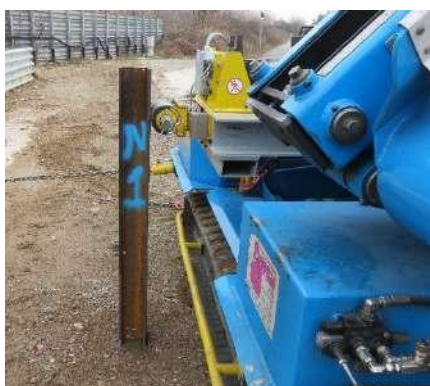
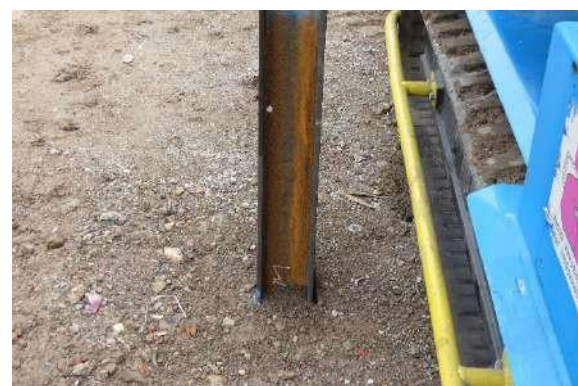
Profundidade da fixação / Infission depth:	1.0 m
Altura do impulso/ Push height:	1.0 m
Material da estaca / Post material:	S275
Tipo Estaca / Post Type:	HEB120
Força Horizontal Max / Max Horizontal Force [N]:	48209,4
Força Vertical Max / Max Vertical Force [N]:	19151,0
Energia absorvida / Energy absorbed [kJ]:	12,1

As características técnicas do terreno da base foram obtidas através do teste pull-push, de acordo com as modalidades indicadas na proposta de norma prEN 1317.V1.

The technical characteristics of the foundation soil have been obtained by pull-push test, according to the modalities indicated in the proposal of standard prEN 1317.V1.
