RAPPORTO DI PROVA / TEST REPORT

0087\ME\HRB\20

Terminal de impacto metálico classe P4 crash test TT

2.1.100 Metallic crash terminal P4 class crash test TT

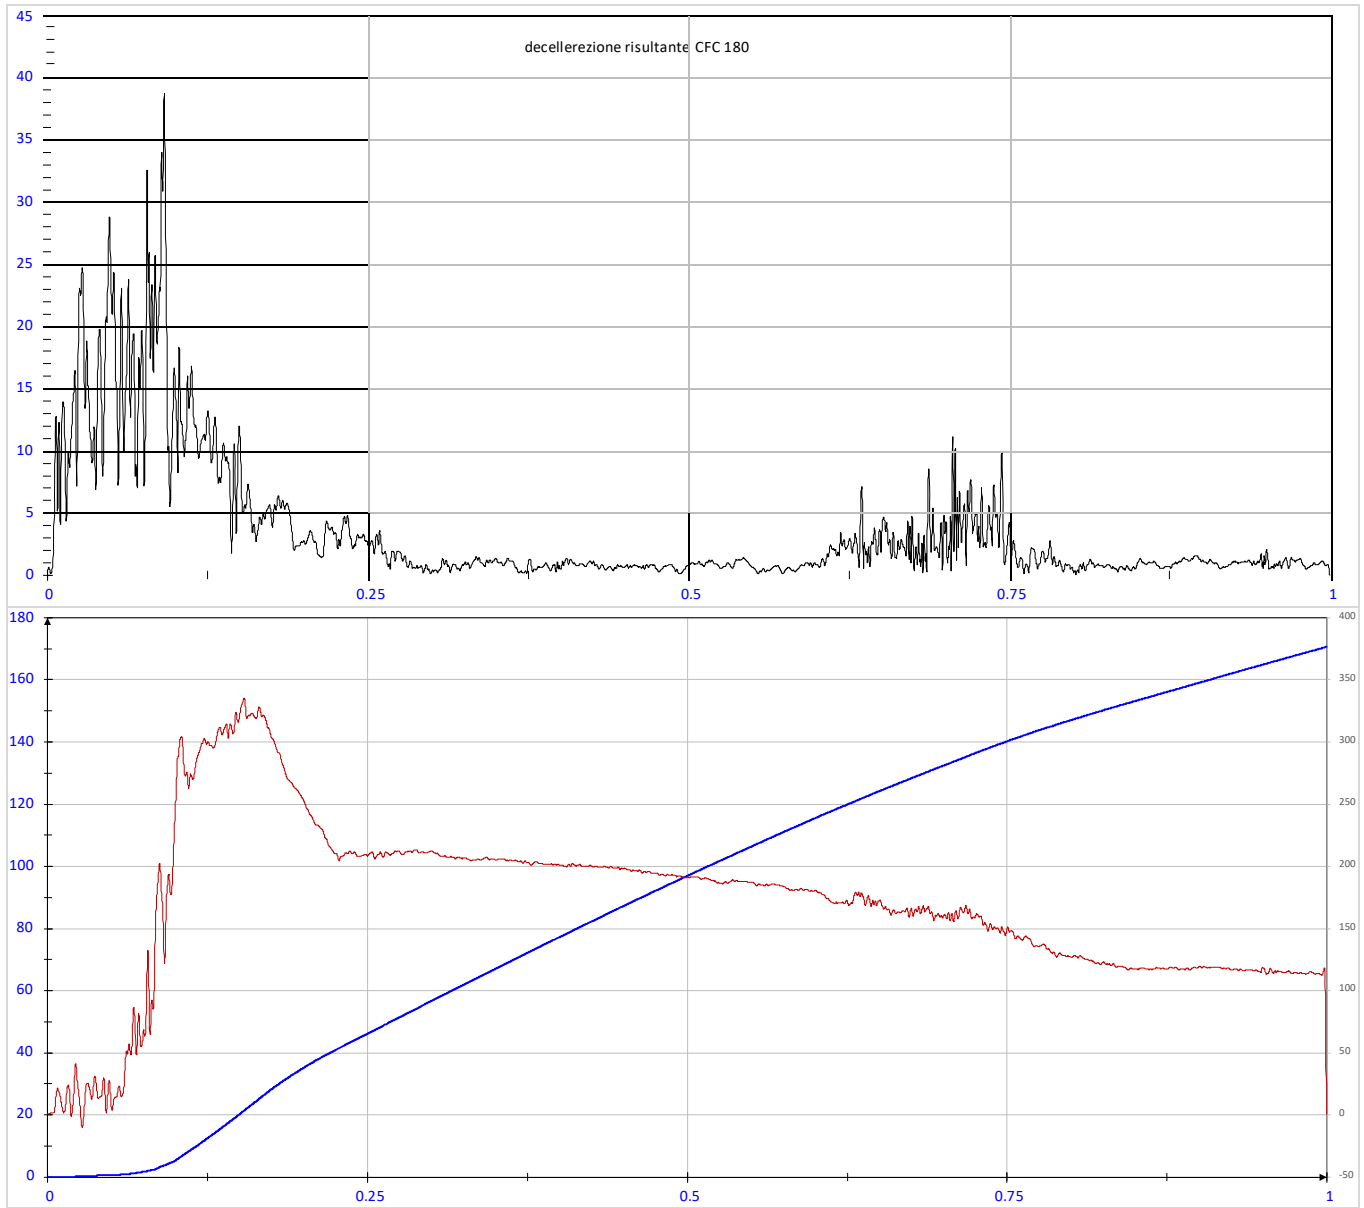
Frente aos levantamentos realizados através da tríade ortogonal acelerométrica (TNA) e o sensor de velocidade angular (GYRO Z), fixados no baricentro, foram avaliados os seguintes índices:

From signals of orthogonal accelerometrical tern (TNA) and gyroscopic speed-sensor (GYRO Z) all fixed in the COG is possible to calculate the following indexes:

ASI (UNI EN1317-1: 2010):	1.0	(5.4.2)
Tempo de voo / Flight time:	0.123 s	(5.4.3.1)
THIV:	41 km/h	(5.4.3.2)
Nível de severidade / Severity level:	A

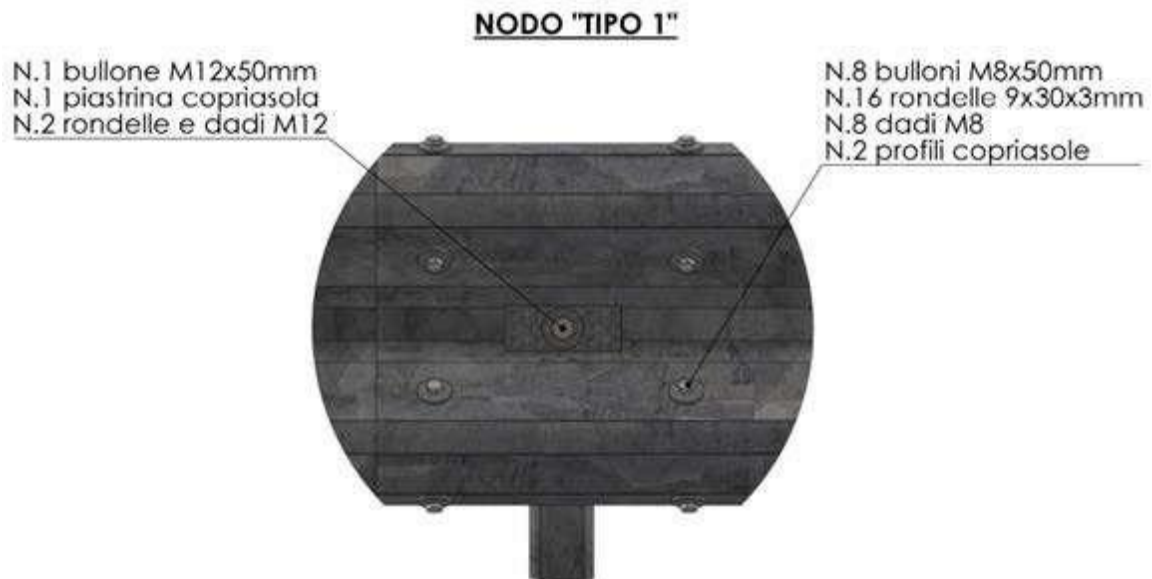
Figura 15: Detalhe nó "Tipo1"

Recomenda-se um torque de aperto igual a 40 Nm.

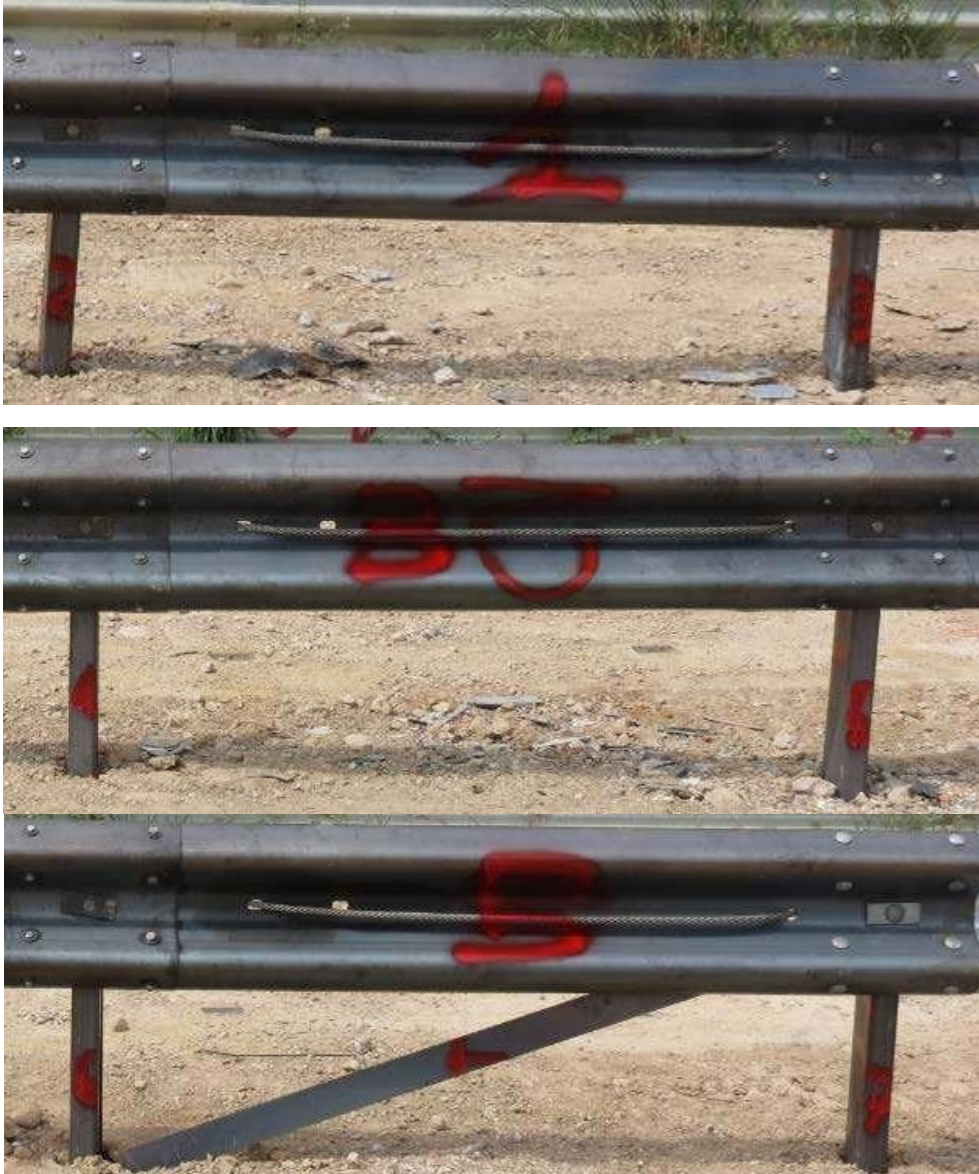
5. Pegar agora a **extremidade esquerda do cabo** e inserí-la na frente da segunda abertura que está na lâmina de 2 ondas com frental (art.cod.55002), aqui marcada com F1. O cabo vai passar na parte traseira, ao longo da faixa e deverá ser reinserido na primeira abertura da lâmina marcada com o número 1 para entrar novamente na parte traseira do terminal. Repetir a mesma operação com as lâminas 2 e 4.

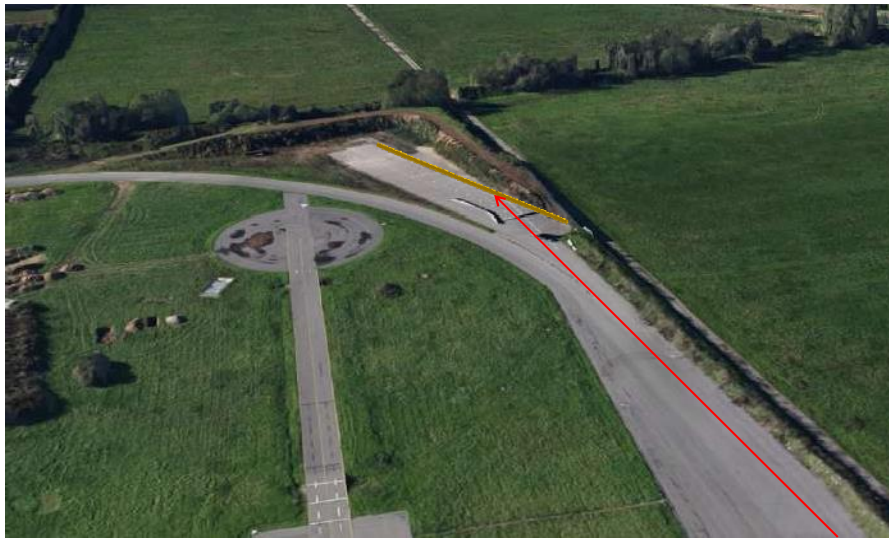
Na área de impacto Norte-Oeste do Proving Ground do CSI S.p.A. foi reproduzida uma instalação no terreno.

In the North-West impact zone of the Proving Ground of CSI S.p.A. has been reproduced a soil installation.

Condições da base / Underground conditions:

Good / Refreshed
