Karco Engineering

Relatório de Ensaio para:
SPIG Industries, LLC
Terminal de Entrada SGET

Manual de Avaliação de Componentes de Segurança (MASH 2016)

Ensaio 3-32

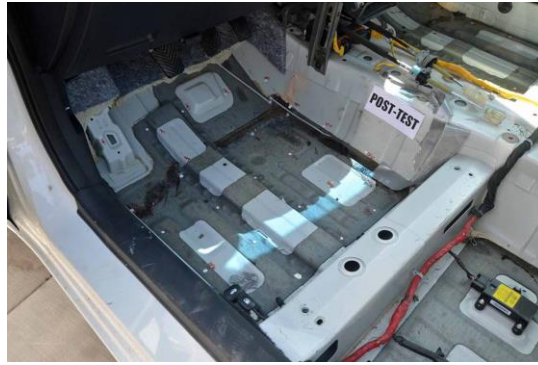
FIGURA 51. Pós-Teste - Chapa de Assoalho no Lado do Condutor
