Relatório de Ensaio para:

SPIG Industries, LLC
Terminal de Entrada SGET

Manual de Avaliação de Componentes de Segurança (MASH 2016)

RELATÓRIO DE TESTE Nº:
TR-P38106-01-NC

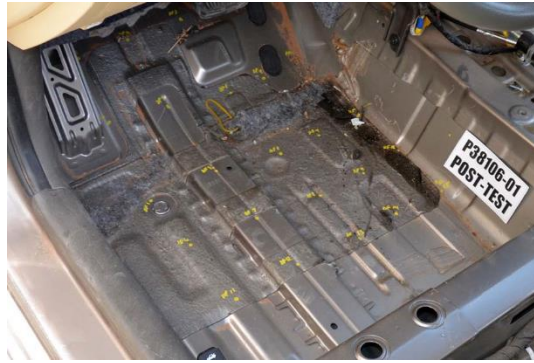
FIGURA 52. Pós-Teste - Chapa de Assoalho no Lado do Condutor
