[Karco Engineering]

TR-P38033-01-NC

SPIG Industries, LLC
Terminal de Entrada SGET

Ensaio 3-37b

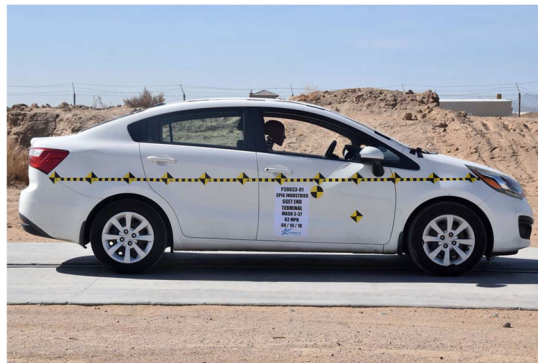
FIGURA 44. Pós-Teste - Vista Direita Frontal de ¾ do Veículo de Prova

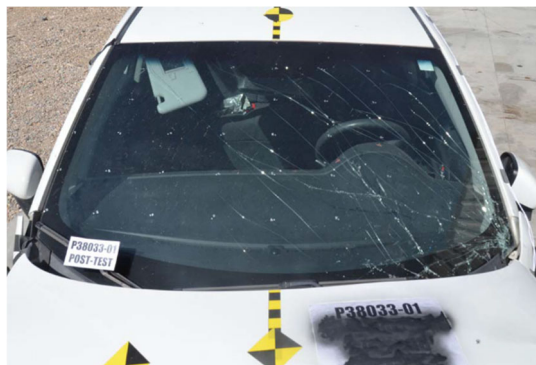
FIGURA 48. Pós-Teste - Para-Brisa

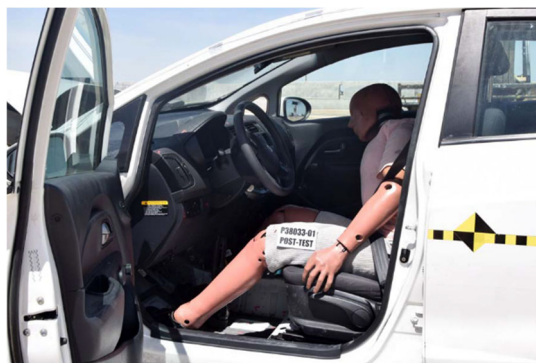
FIGURA 50. Pós-Teste - Compartimento de Ocupantes no Lado do Condutor

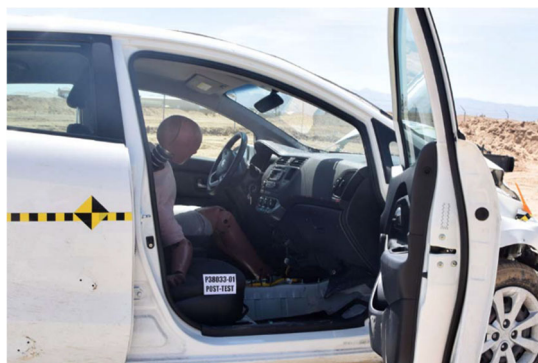
FIGURA 54. Pós-Teste - Compartimento de Ocupantes no Lado do Passageiro

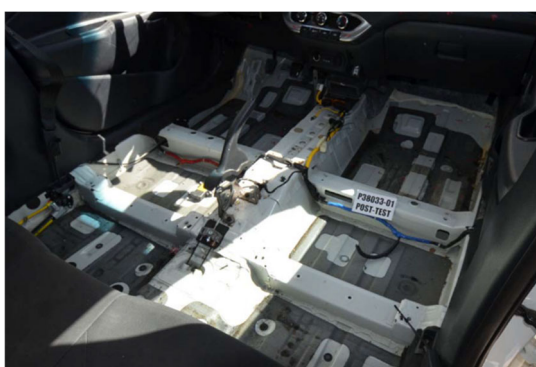
FIGURA 56. Pós-Teste - Chapa de Assoalho no Lado do Passageiro
