Relatório de Ensaio para:
SPIG Industries, LLC
Terminal de Entrada SGET

Manual de Avaliação de Componentes de Segurança (MASH 2016)

Ensaio 3-30

RELATÓRIO DE ENSAIO Nº:
TR-P38034-01-NC

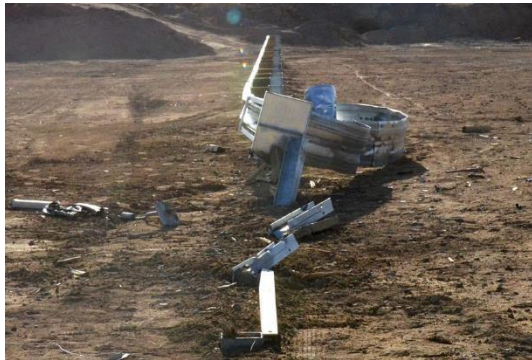
O sistema foi danificado do poste 1 ao poste 5, resultando em extensão aproximada de 28,1 pés de defesa danificada. A alça da extremidade traseira do cabeçote de impacto quebrou nos pontos de solda, soltando-se do cabeçote. A garra apresentava amasso na extremidade frontal, oriunda do contato com o cabeçote de impacto. A barra de suspensão do solo não apresentava dano visível.

FIGURA 16. Pós-Ensaio - Vista Frontal do Artigo de Ensaio

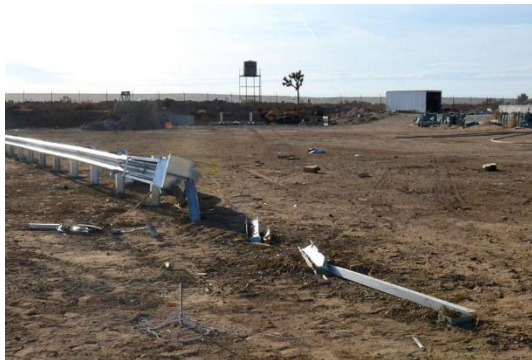
FIGURA 18. Pós-Ensaio - Vista Direita Frontal de $\frac{3}{4}$ do Artigo de Ensaio

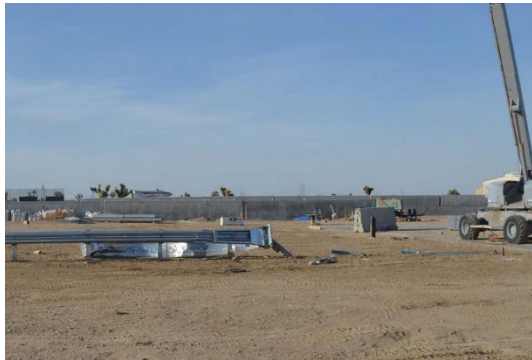
FIGURA 20. Pós-Ensaio - Vista Direita Frontal do Artigo de Ensaio

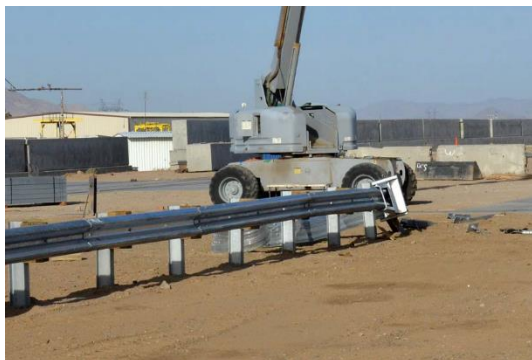
FIGURA 22. Pós-Ensaio - Vista Direita Traseira de $\frac{3}{4}$ do Artigo de Ensaio

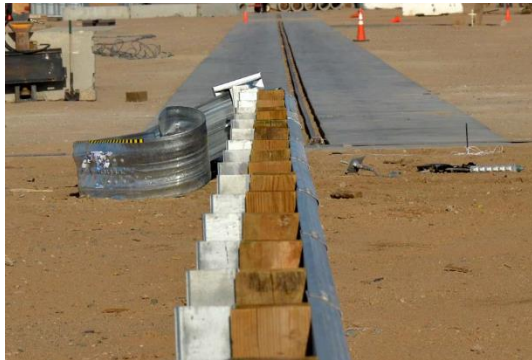
FIGURA 24. Pós-Ensaio - Vista Traseira do Artigo de Ensaio

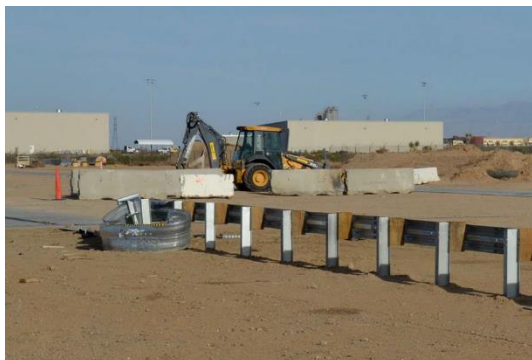
FIGURA 26. Pós-Ensaio - Vista Esquerda Traseira de $\frac{3}{4}$ do Artigo de Ensaio

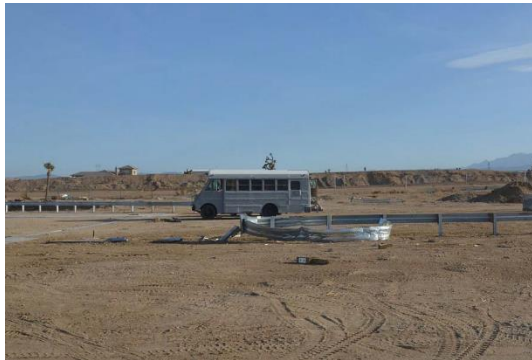
FIGURA 28. Pós-Ensaio - Vista Esquerda do Artigo de Ensaio

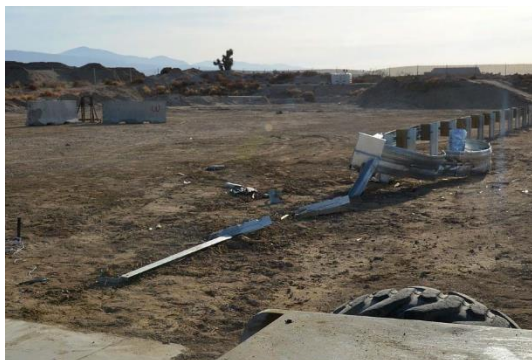
FIGURA 30. Pós-Ensaio - Vista Esquerda Frontal de $\frac{3}{4}$ do Artigo de Ensaio

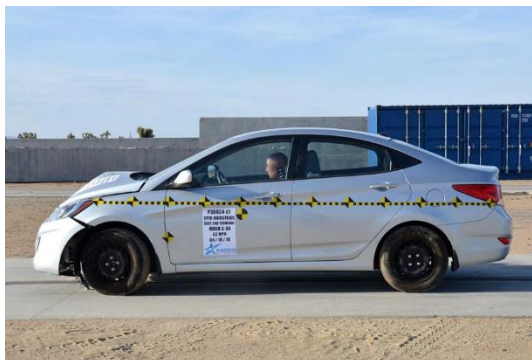
Os danos ao veículo concentraram-se na parte frontal. O para-choque dianteiro quebrou-se no centro e foi empurrado em direção ao radiador. Houve deformação do radiador e respectivo suporte. Houve deformação do capô, com a folha de metal rompendo-se no lado direito dianteiro. O conjunto do para-choque e o farol direito também foram danificados. Não houve penetração do compartimento dos ocupantes, não sendo ultrapassados os limites de deformação.

FIGURA 38. Pós-Ensaio - Vista Esquerda do veículo de ensaio

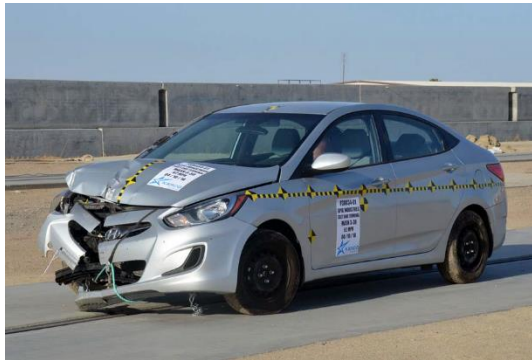
FIGURA 40. Pós-Ensaio - Vista Esquerda Frontal de $\frac{3}{4}$ do veículo de ensaio

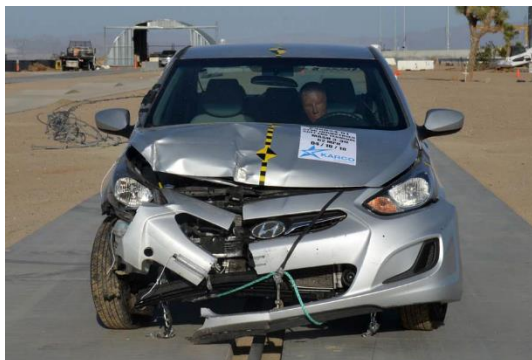
FIGURA 42. Pós-Ensaio - Vista Frontal do veículo de ensaio

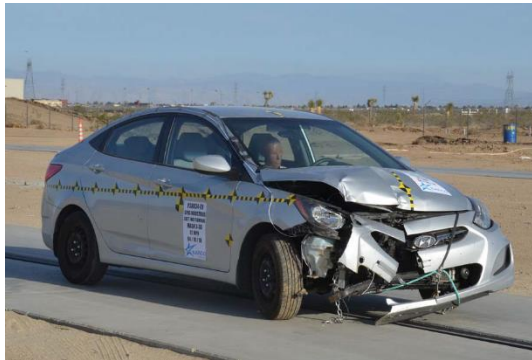
FIGURA 44. Pós-Ensaio - Vista Direita Frontal de $\frac{3}{4}$ do veículo de ensaio

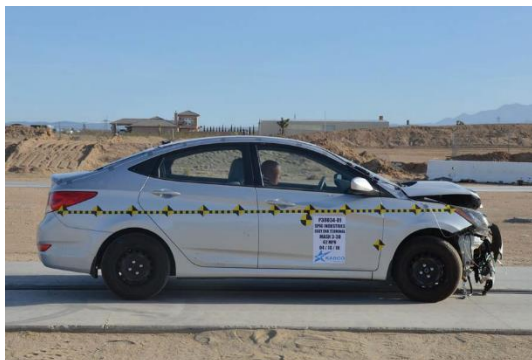
FIGURA 46. Pós-Ensaio - Vista Direita do veículo de ensaio
