Karco Engineering

Relatório de Ensaio para:
SPIG Industries, LLC
Terminal de Entrada SGET

Manual de Avaliação de Componentes de Segurança (MASH 2016)

Ensaio 3-32

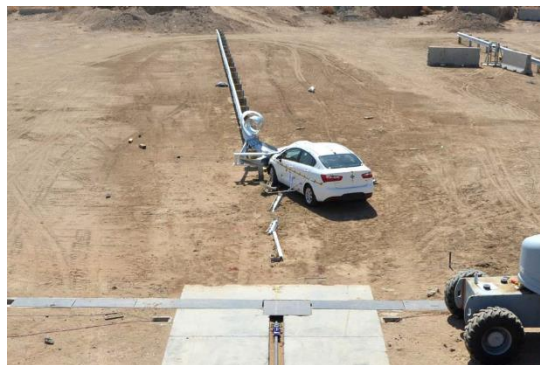
FIGURA 12. Pós-Teste

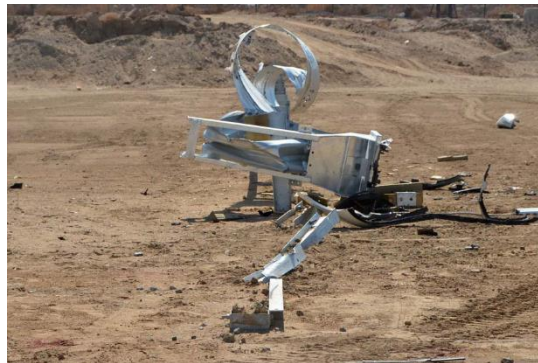
O sistema foi danificado do poste 1 ao poste 5, resultando em extensão aproximada de (6,5 m) 31,3 pés de defesa danificada. As abas de montagem ficaram curvadas no cabeçote de impacto e não houve nenhum outro dano visível. A garra apresentava amasso na extremidade frontal, oriunda do contato com o cabeçote de impacto. A barra de suspensão do solo apresentou dano visível.

FIGURA 16. Pós-Teste - Vista Frontal do Artigo de Teste

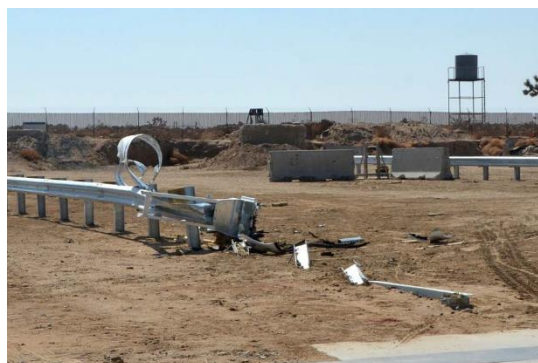
FIGURA 18. Pós-Teste - Vista Direita Frontal de $\frac{3}{4}$ do Artigo de Teste

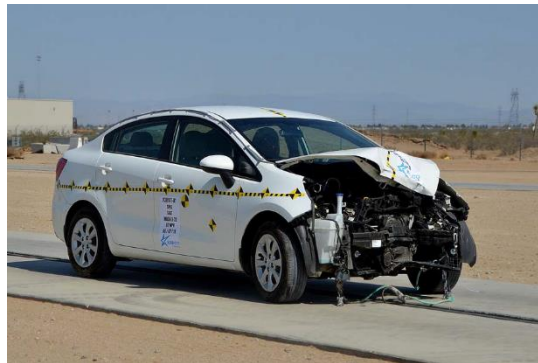
Os danos ao veículo concentraram-se na parte frontal. O para-choque dianteiro quebrou-se no centro e foi empurrado em direção ao radiador. Houve rompimento do radiador e respectivo suporte. Houve deformação do capô, com a folha de metal rompendo-se no lado direito. O conjunto do para-choque e o farol direito também foram danificados. Não houve penetração do compartimento dos ocupantes, não sendo ultrapassados os limites de deformação.

FIGURA 44. Pós-Teste - Vista Direita Frontal de $\frac{3}{4}$ do Veículo de Prova

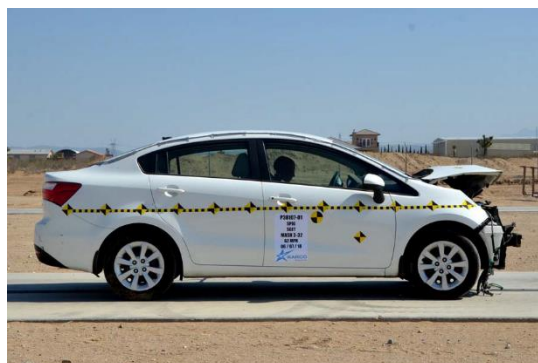
FIGURA 46. Pós-Teste - Vista Direita do Veículo de Prova

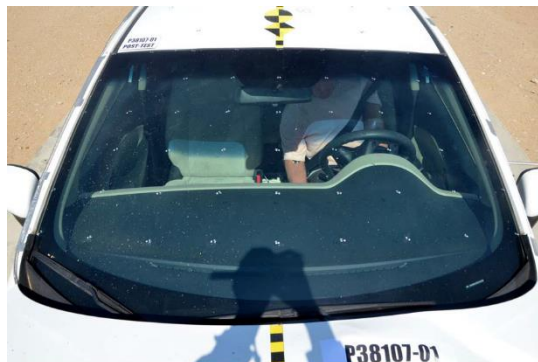
FIGURA 48. Pós-Teste - Para-Brisa

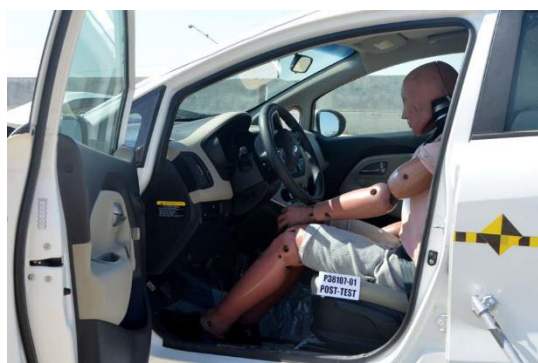
FIGURA 50. Pós-Teste - Compartimento de Ocupantes no Lado do Condutor

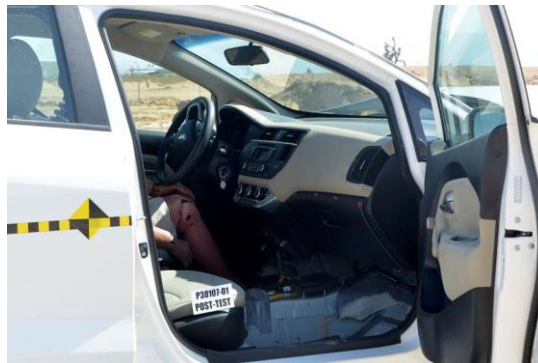
FIGURA 53. Pós-Teste - Compartimento de Ocupantes no Lado do Passageiro

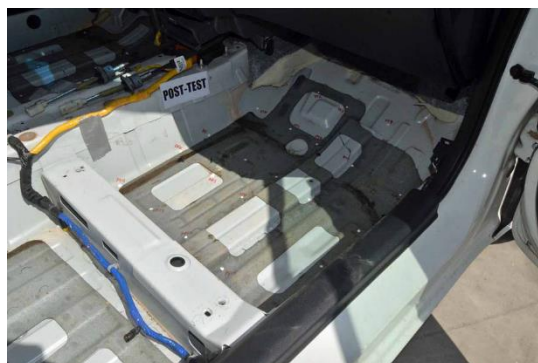
FIGURA 54. Pós-Teste - Chapa de Assoalho no Lado do Passageiro
