TR-P38032-01-NC

Relatório de Ensaio para:
SPIG Industries, LLC
Terminal de Entrada SGET

Manual de Avaliação de Componentes de Segurança (MASH 2016)

Ensaio 3-35

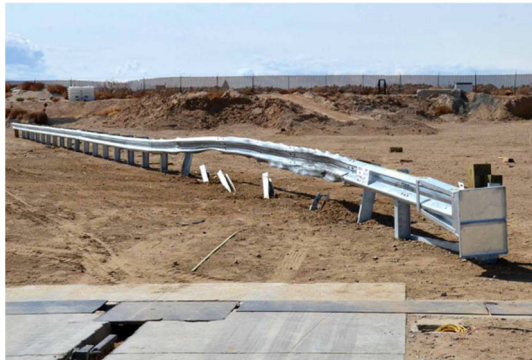
O sistema foi danificado do poste 1 até o poste 8, e os primeiros 4 (quatro) painéis da defesa com perfil do tipo W foram danificados. Os parafusos sextavados da montagem do cabeçote de impacto ao poste 1 estavam rompidos a partir do poste. Não havia dano visível ao conjunto de ancoragem do cabo. Os postes 1 a 3 deslocaram-se no solo e o poste 2 e 3 permaneceram fixados na defesa. Os postes 4 a 8 curvaram-se na linha do solo e saíram da defesa. A extremidade da instalação também foi danificada a partir do segundo impacto com o veículo de ensaio. Os postes 15 a 17 se inclinaram no solo e houve uma curvatura leve nas defensas 8 e 9.

FIGURA 18. Pós-Teste - Vista Direita Frontal de $\frac{3}{4}$ do Artigo de Teste

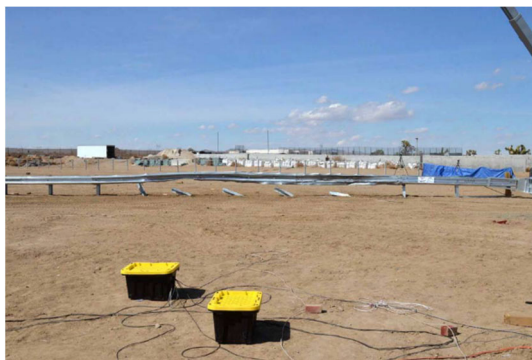
FIGURA 20. Pós-Teste - Vista Direita Frontal do Artigo de Teste

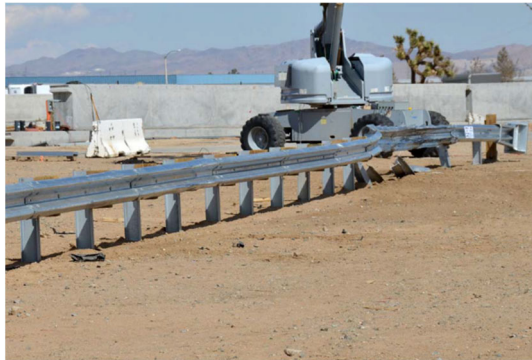
FIGURA 22. Pós-Teste - Vista Direita Traseira de $\frac{3}{4}$ do Artigo de Teste

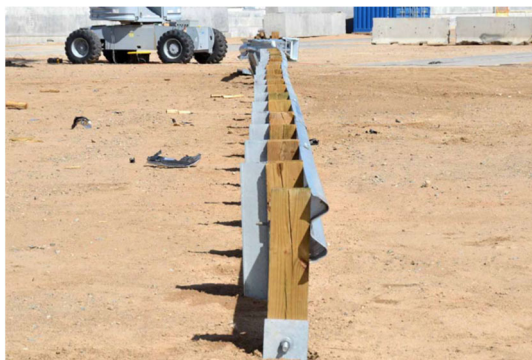
FIGURA 24. Pós-Teste - Vista Traseira do Artigo de Teste

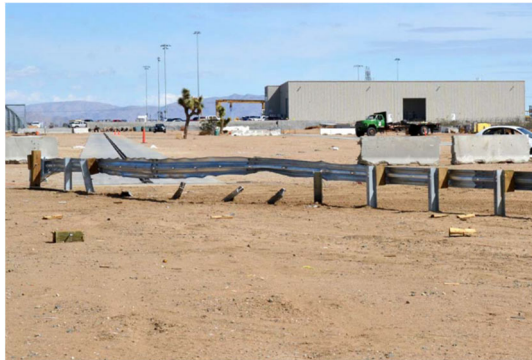
FIGURA 26. Pós-Teste - Vista Esquerda Traseira de $\frac{3}{4}$ do Artigo de Teste

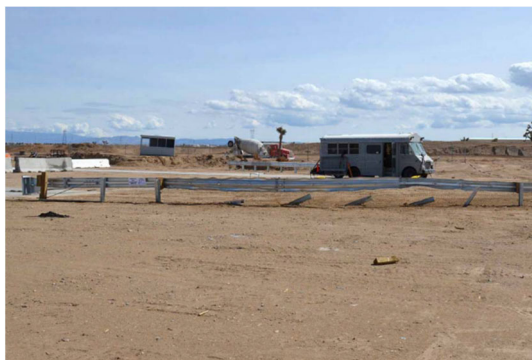
FIGURA 28. Pós-Teste - Vista Esquerda do Artigo de Teste

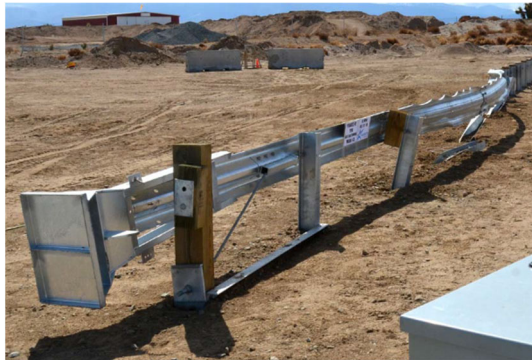
FIGURA 30. Pós-Teste - Vista Esquerda Frontal de $\frac{3}{4}$ do Artigo de Teste

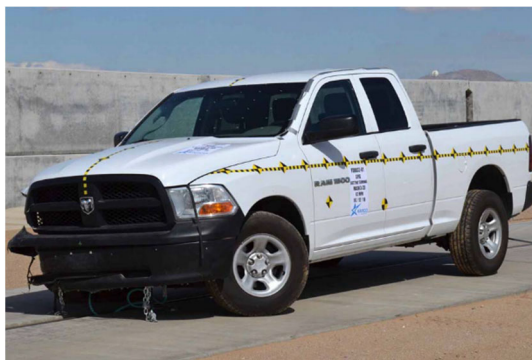
Os danos ao veículo concentraram-se em seu lado dianteiro direito. O conjunto de subestrutura por trás do para-lama ficou deformado. O braço de controle inferior foi entortado e o pneu foi perfurado. O lado do para-choque dianteiro foi deformado para dentro e foi alojado atrás da roda dianteira. O para-lama dianteiro, ambas as portas e a caçamba foram danificados. O farol dianteiro ficou solto e a grade foi danificada. Não houve penetração do compartimento dos ocupantes, não sendo ultrapassados os limites de deformação.

FIGURA 40. Pós-Teste - Vista Esquerda Frontal de $\frac{3}{4}$ do Veículo de Prova

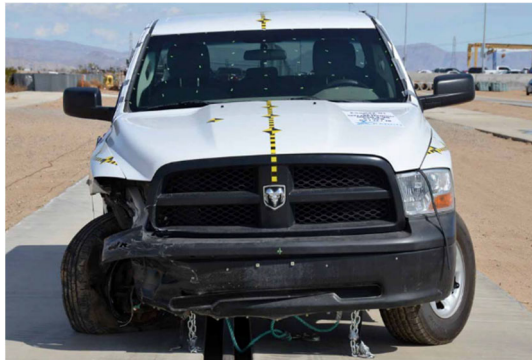
FIGURA 42. Pós-Teste - Vista Frontal do Veículo de Prova
