Relatório de Ensaio para:

SPIG Industries, LLC
Terminal de Entrada SGET

Manual de Avaliação de Componentes de Segurança (MASH 2016)

RELATÓRIO DE TESTE Nº:
TR-P38106-01-NC

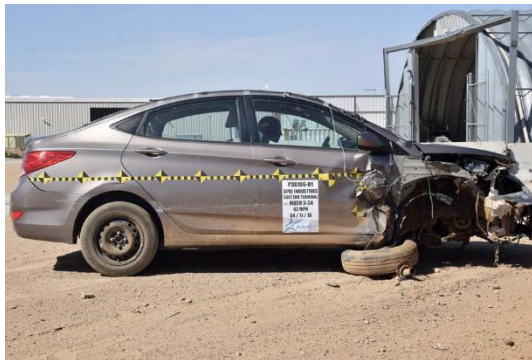
Os danos ao veículo concentraram-se na parte frontal direita. O conjunto de roda frontal ficou preso apenas pela coluna de direção. O conjunto de choque frontal, barra estabilizadora e braço de controle inferior foram danificados. O para-lama dianteiro direito foi rompido a partir da parte dianteira do veículo, a porta do passageiro dianteira foi danificada. A estrutura da carroceria atrás do para-lama foi deformada e rompida em sua primeira extremidade. O conjunto do para-choque, capô e faróis também foram danificados. Não houve penetração do compartimento dos ocupantes, não sendo ultrapassados os limites de deformação.

FIGURA 46. Pós-Teste - Vista Direita do Veículo de Prova

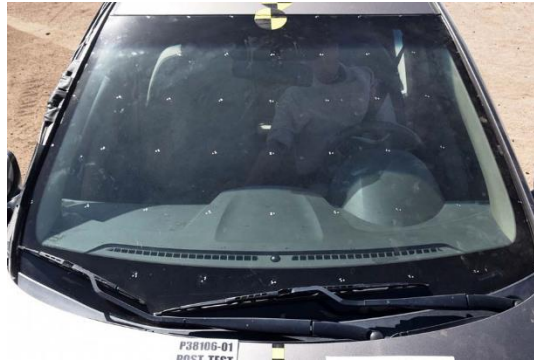
FIGURA 48. Pós-Teste - Para-Brisa

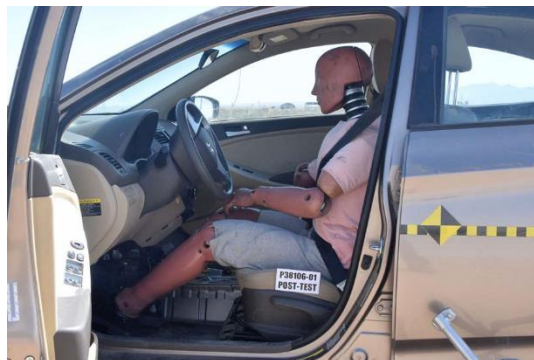
FIGURA 50. Pós-Teste - Compartimento de Ocupantes no Lado do Condutor

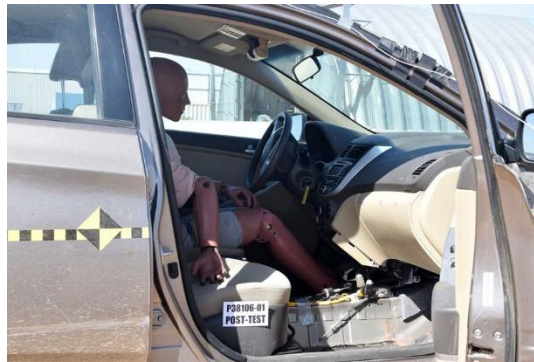
FIGURA 54. Pós-Teste - Compartimento de Ocupantes no Lado do Passageiro
